Szendvicspanel falak tűzzel szembeni ellenállása

Csarnoképületek tüzei

I. Hőszigetelők vizsgálata

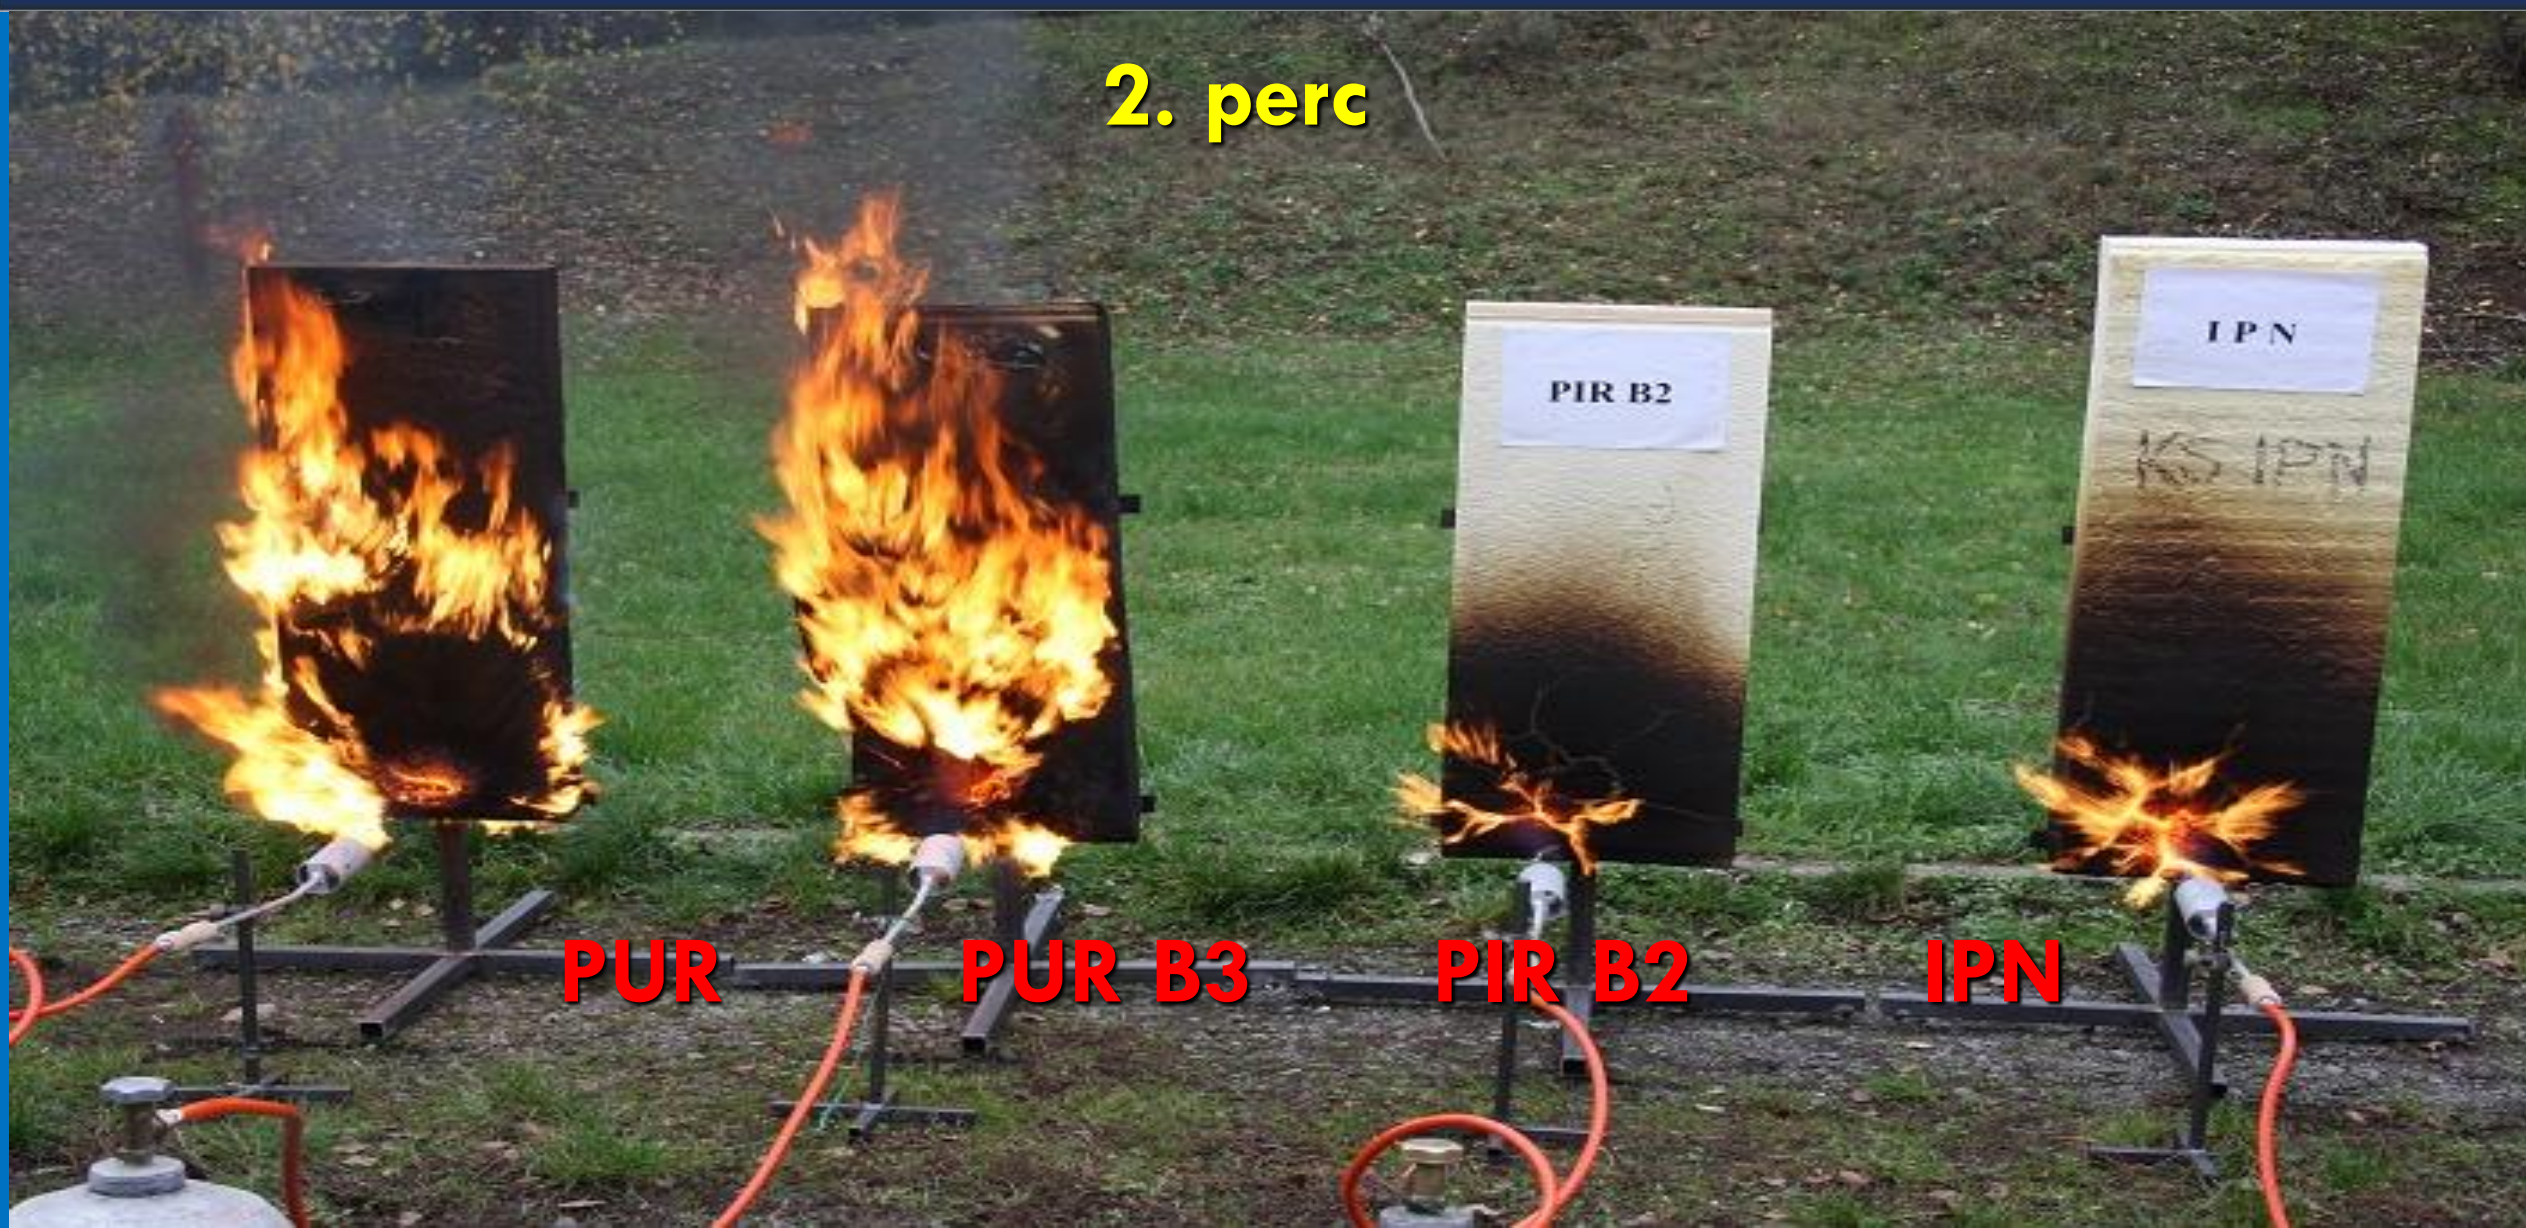
2. perc

Hőszigetelő vizsgálata

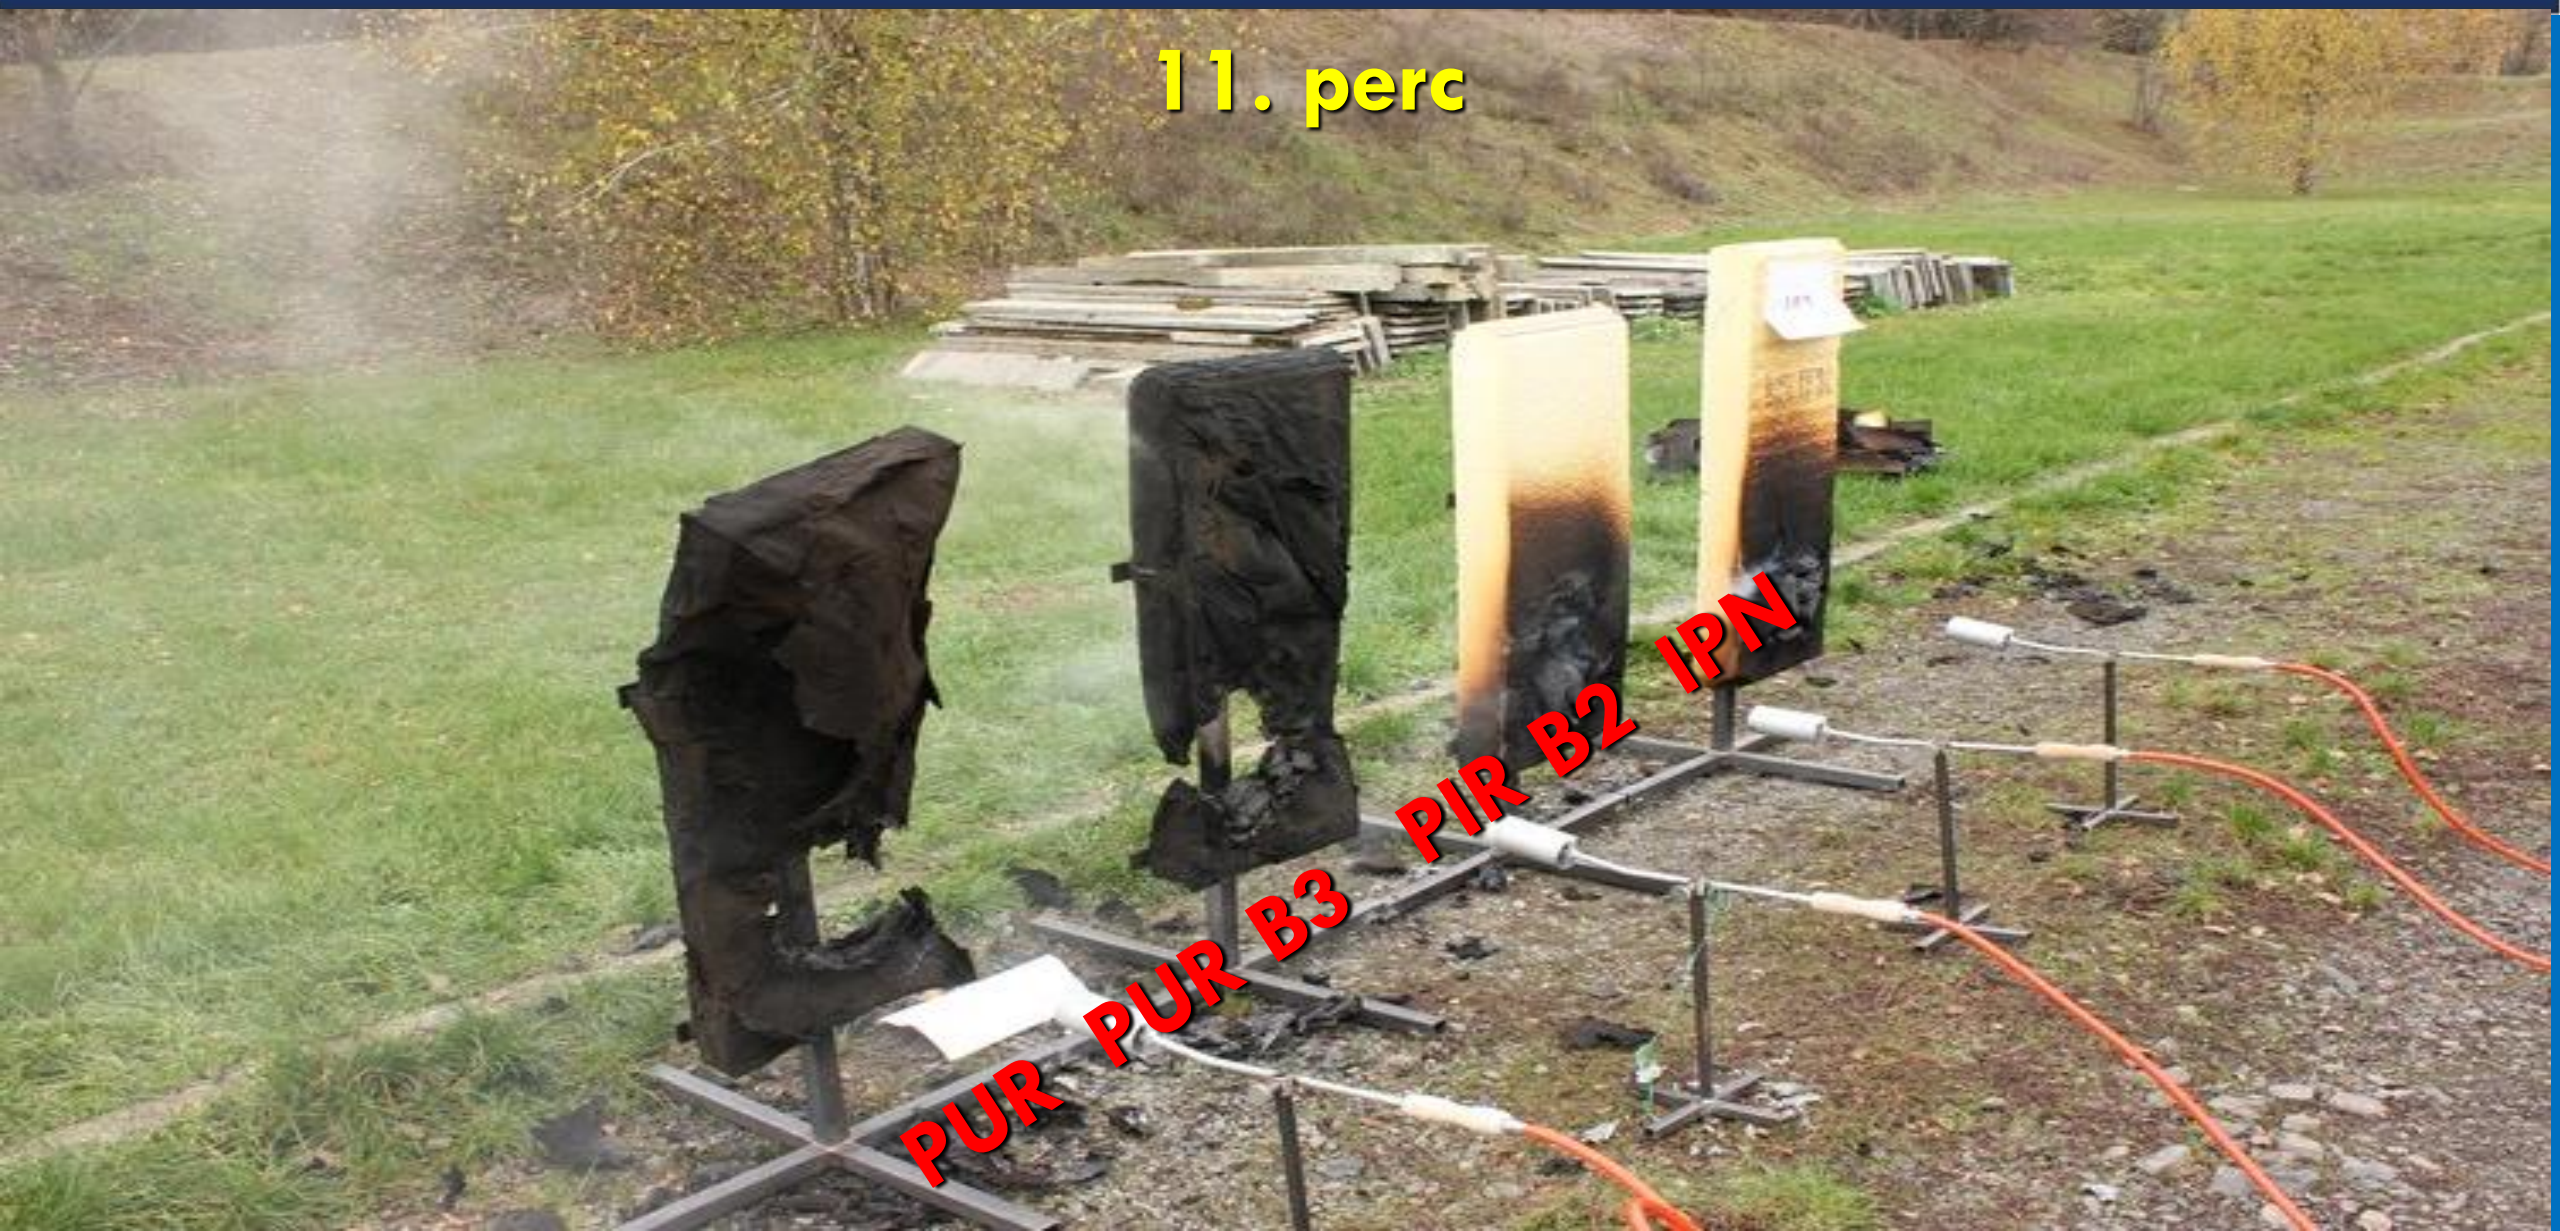
11. perc

Hőszigetelő vizsgálata

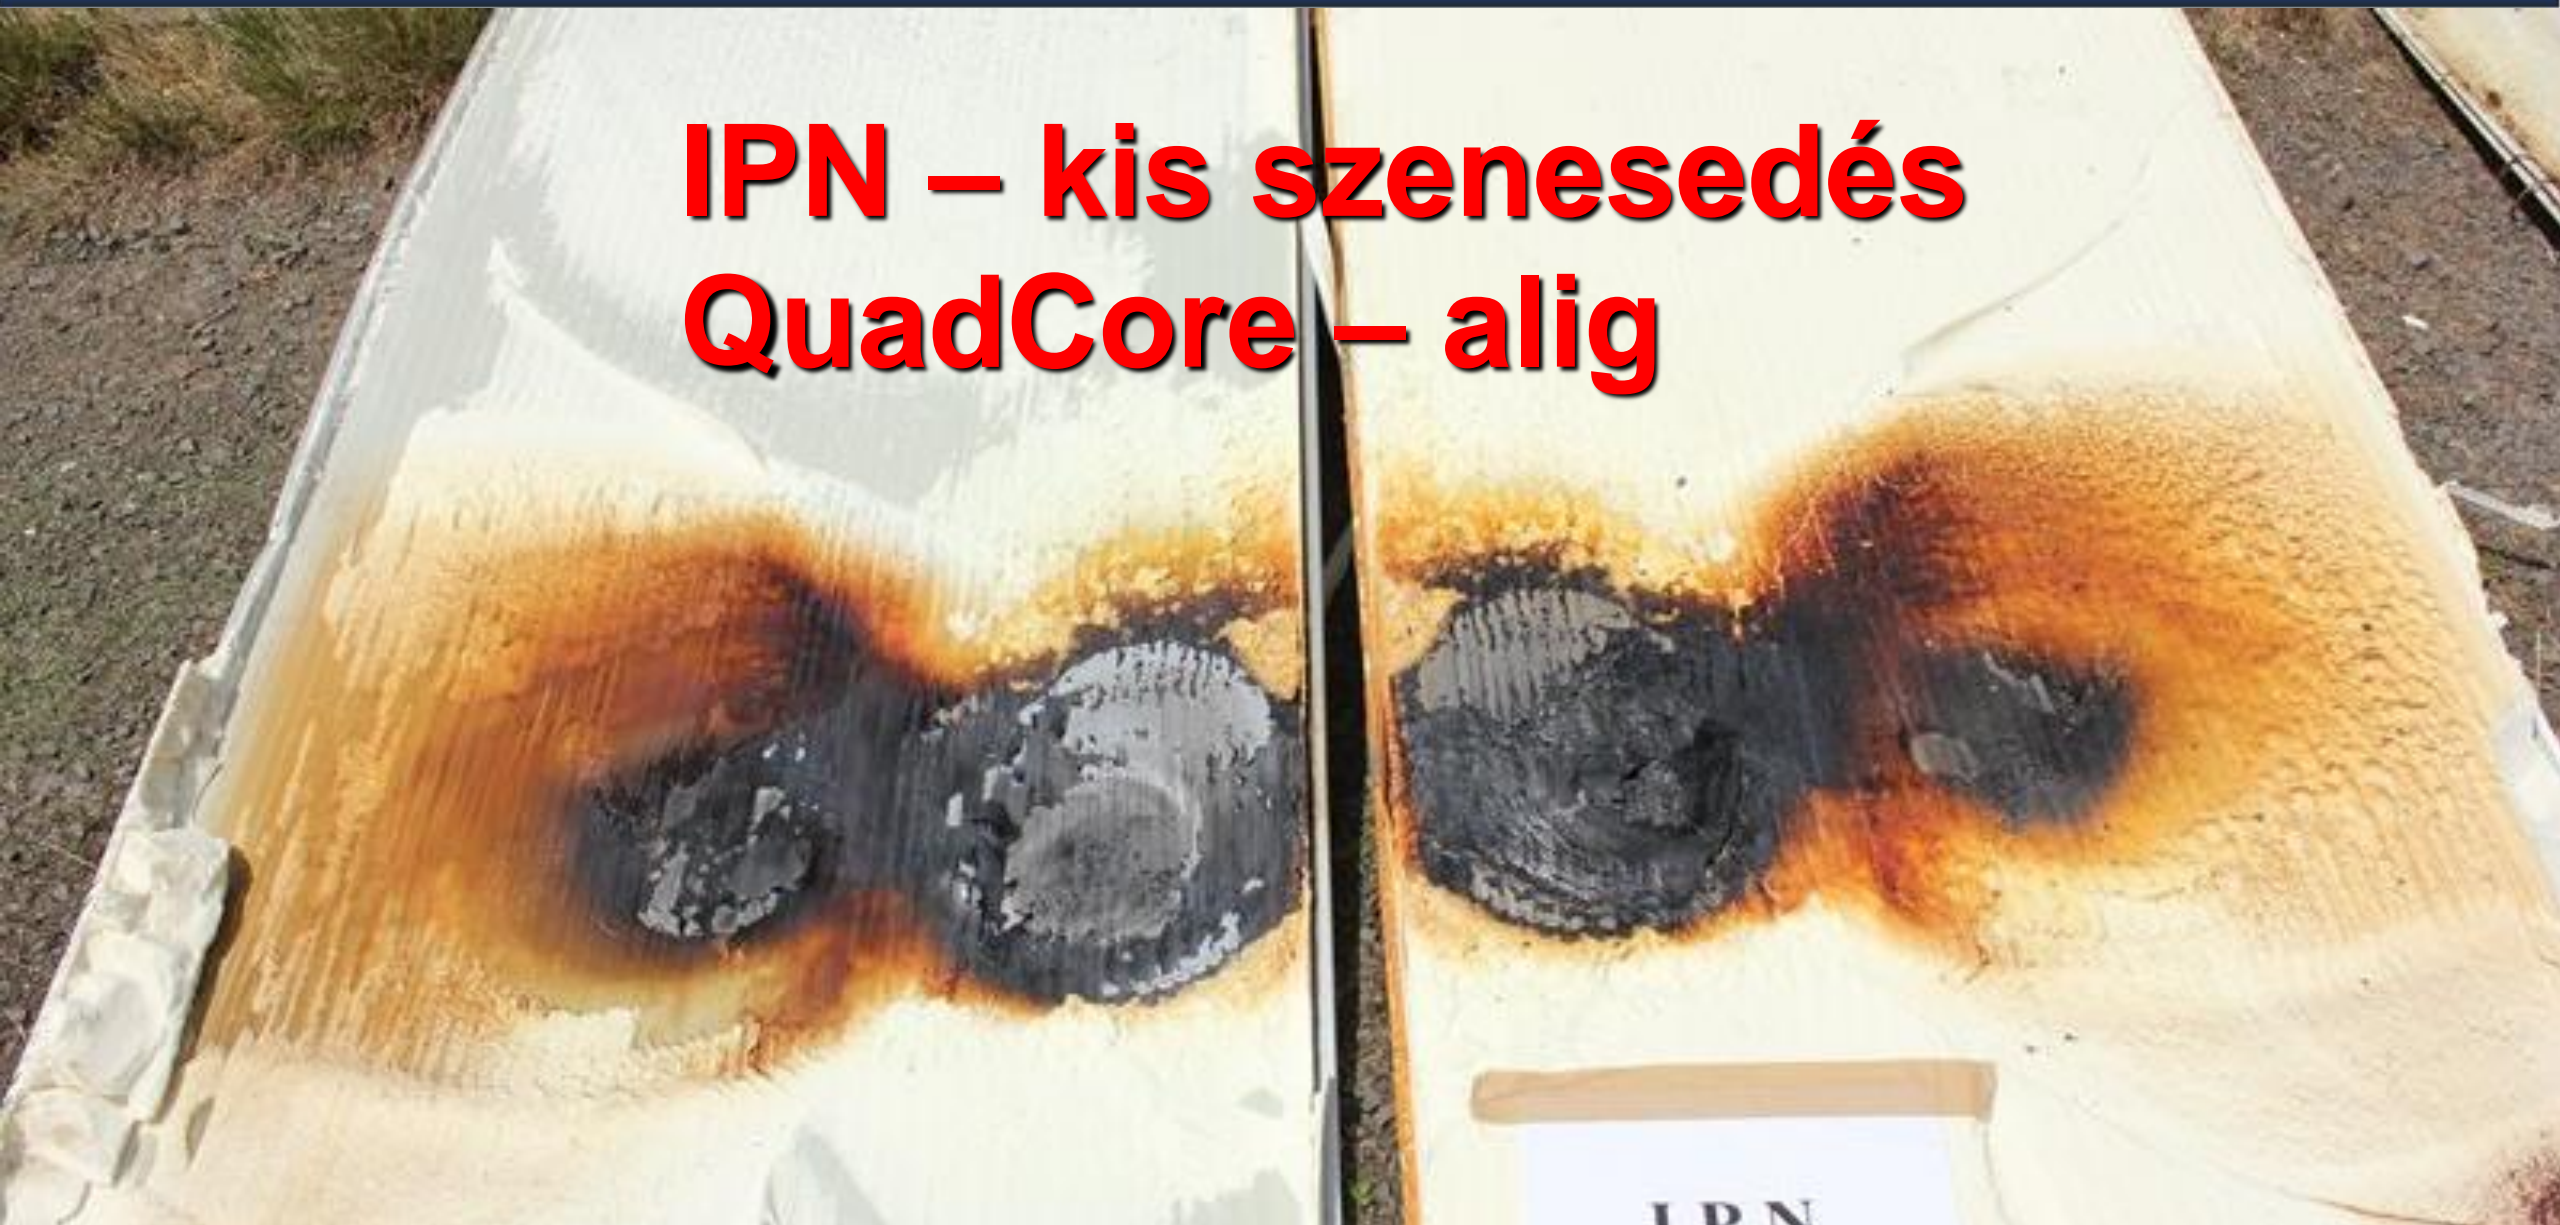
Kis láng a hőszigetelt falakra

IPN – kis szenesedés
QuadCore – alig

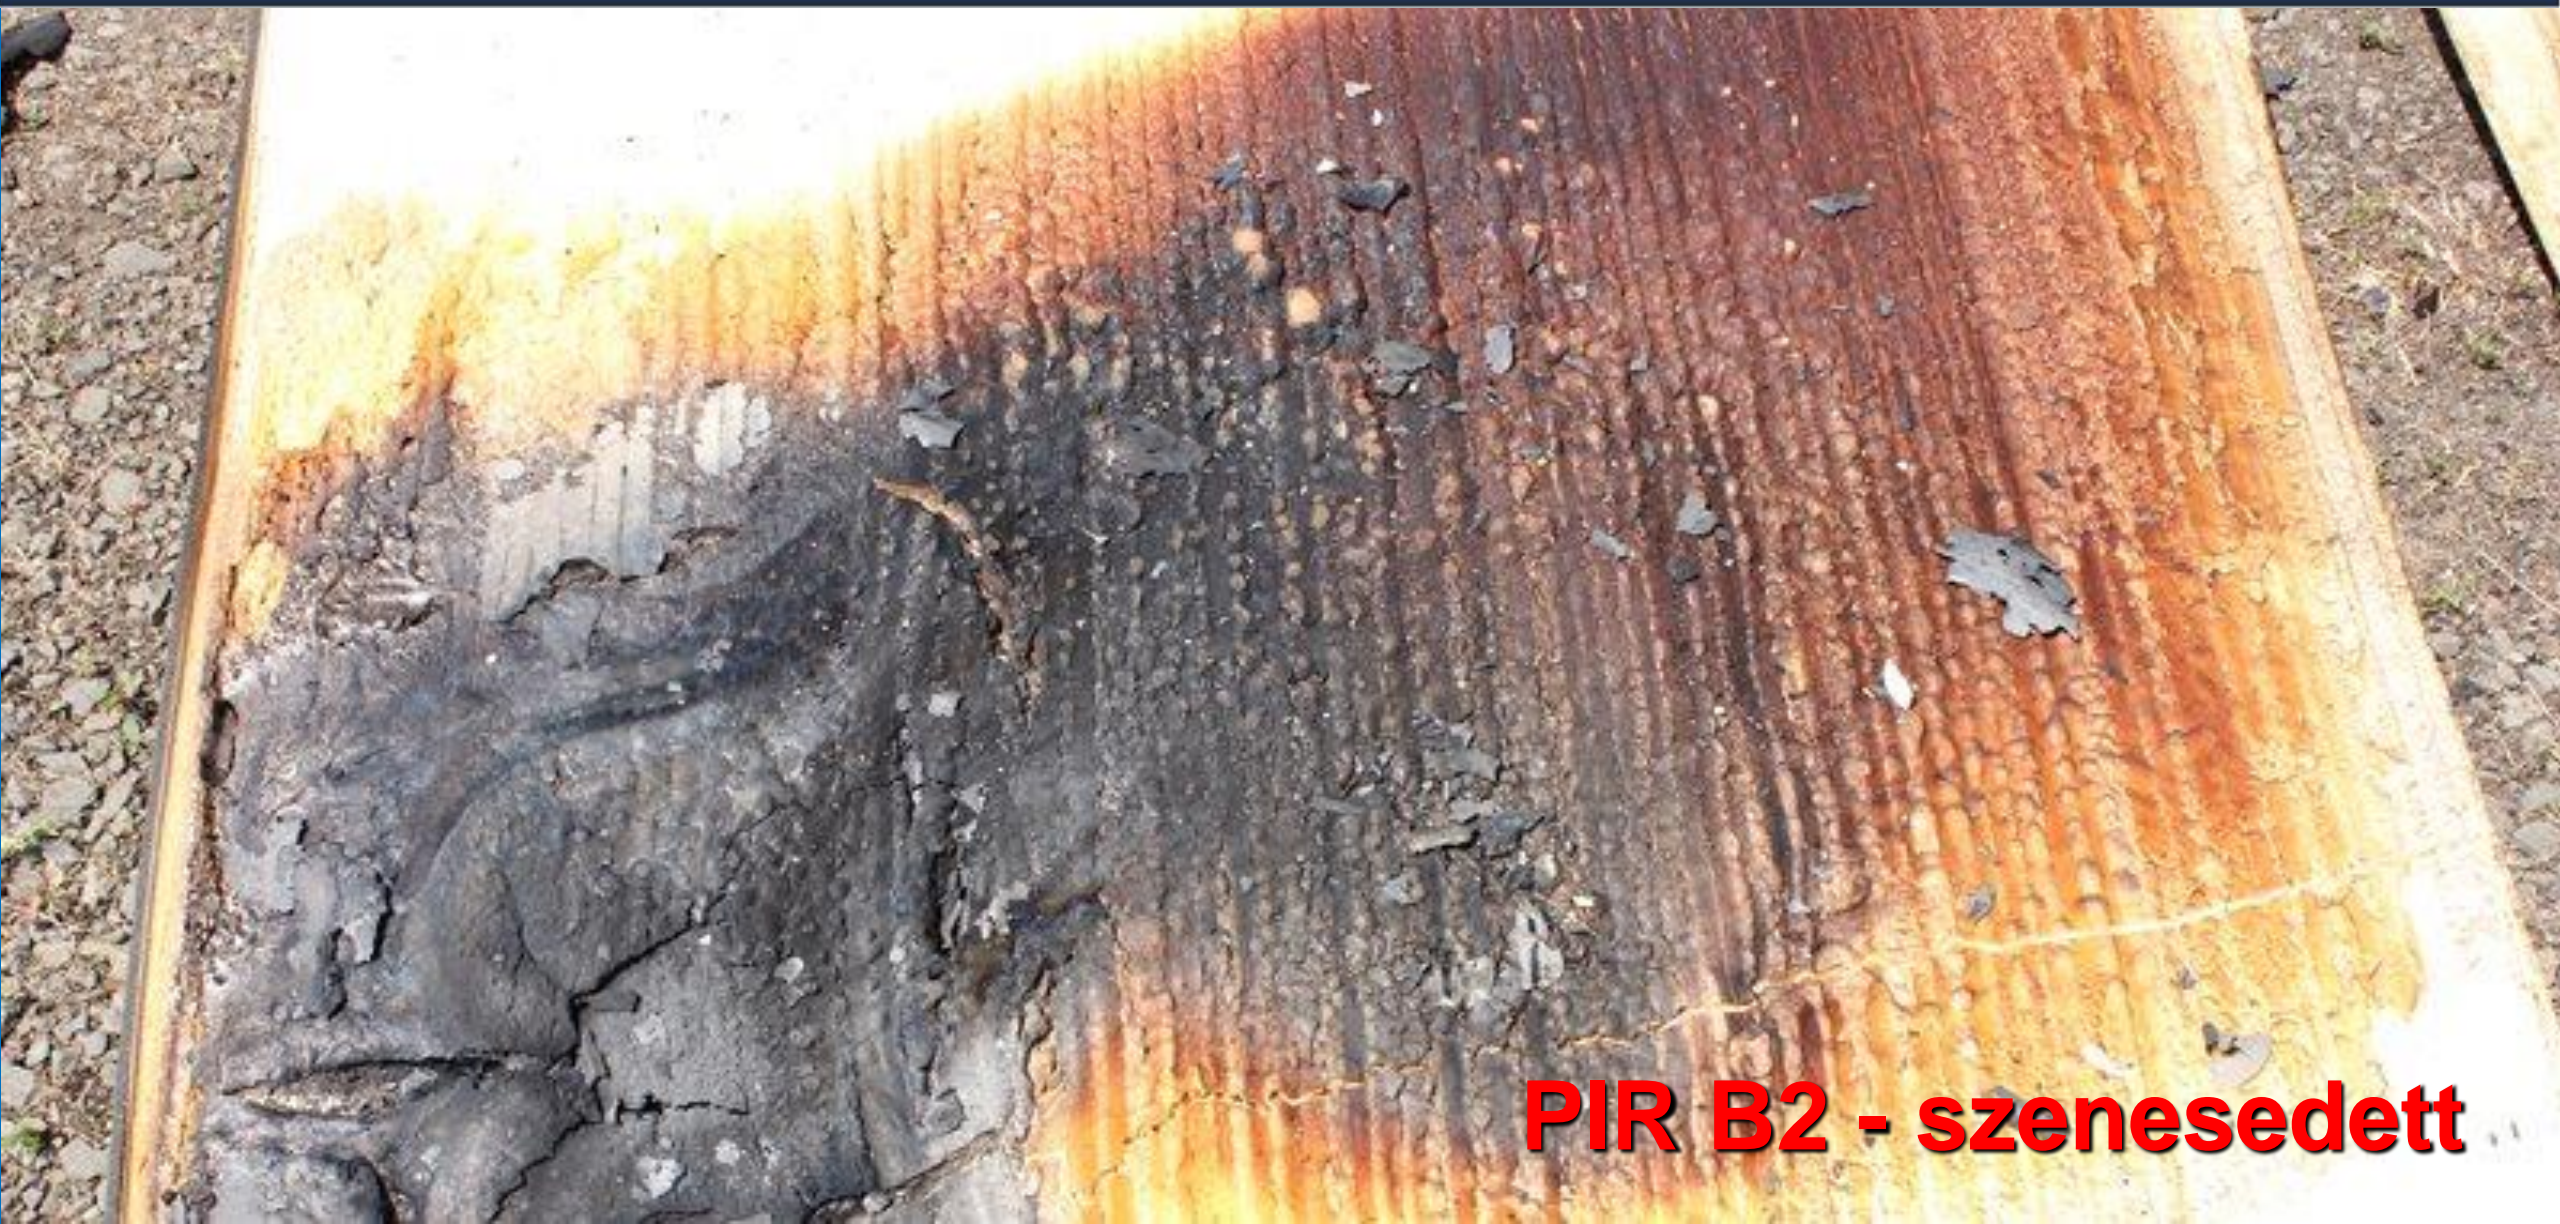
IPN

Kis láng a hőszigetelt falakra

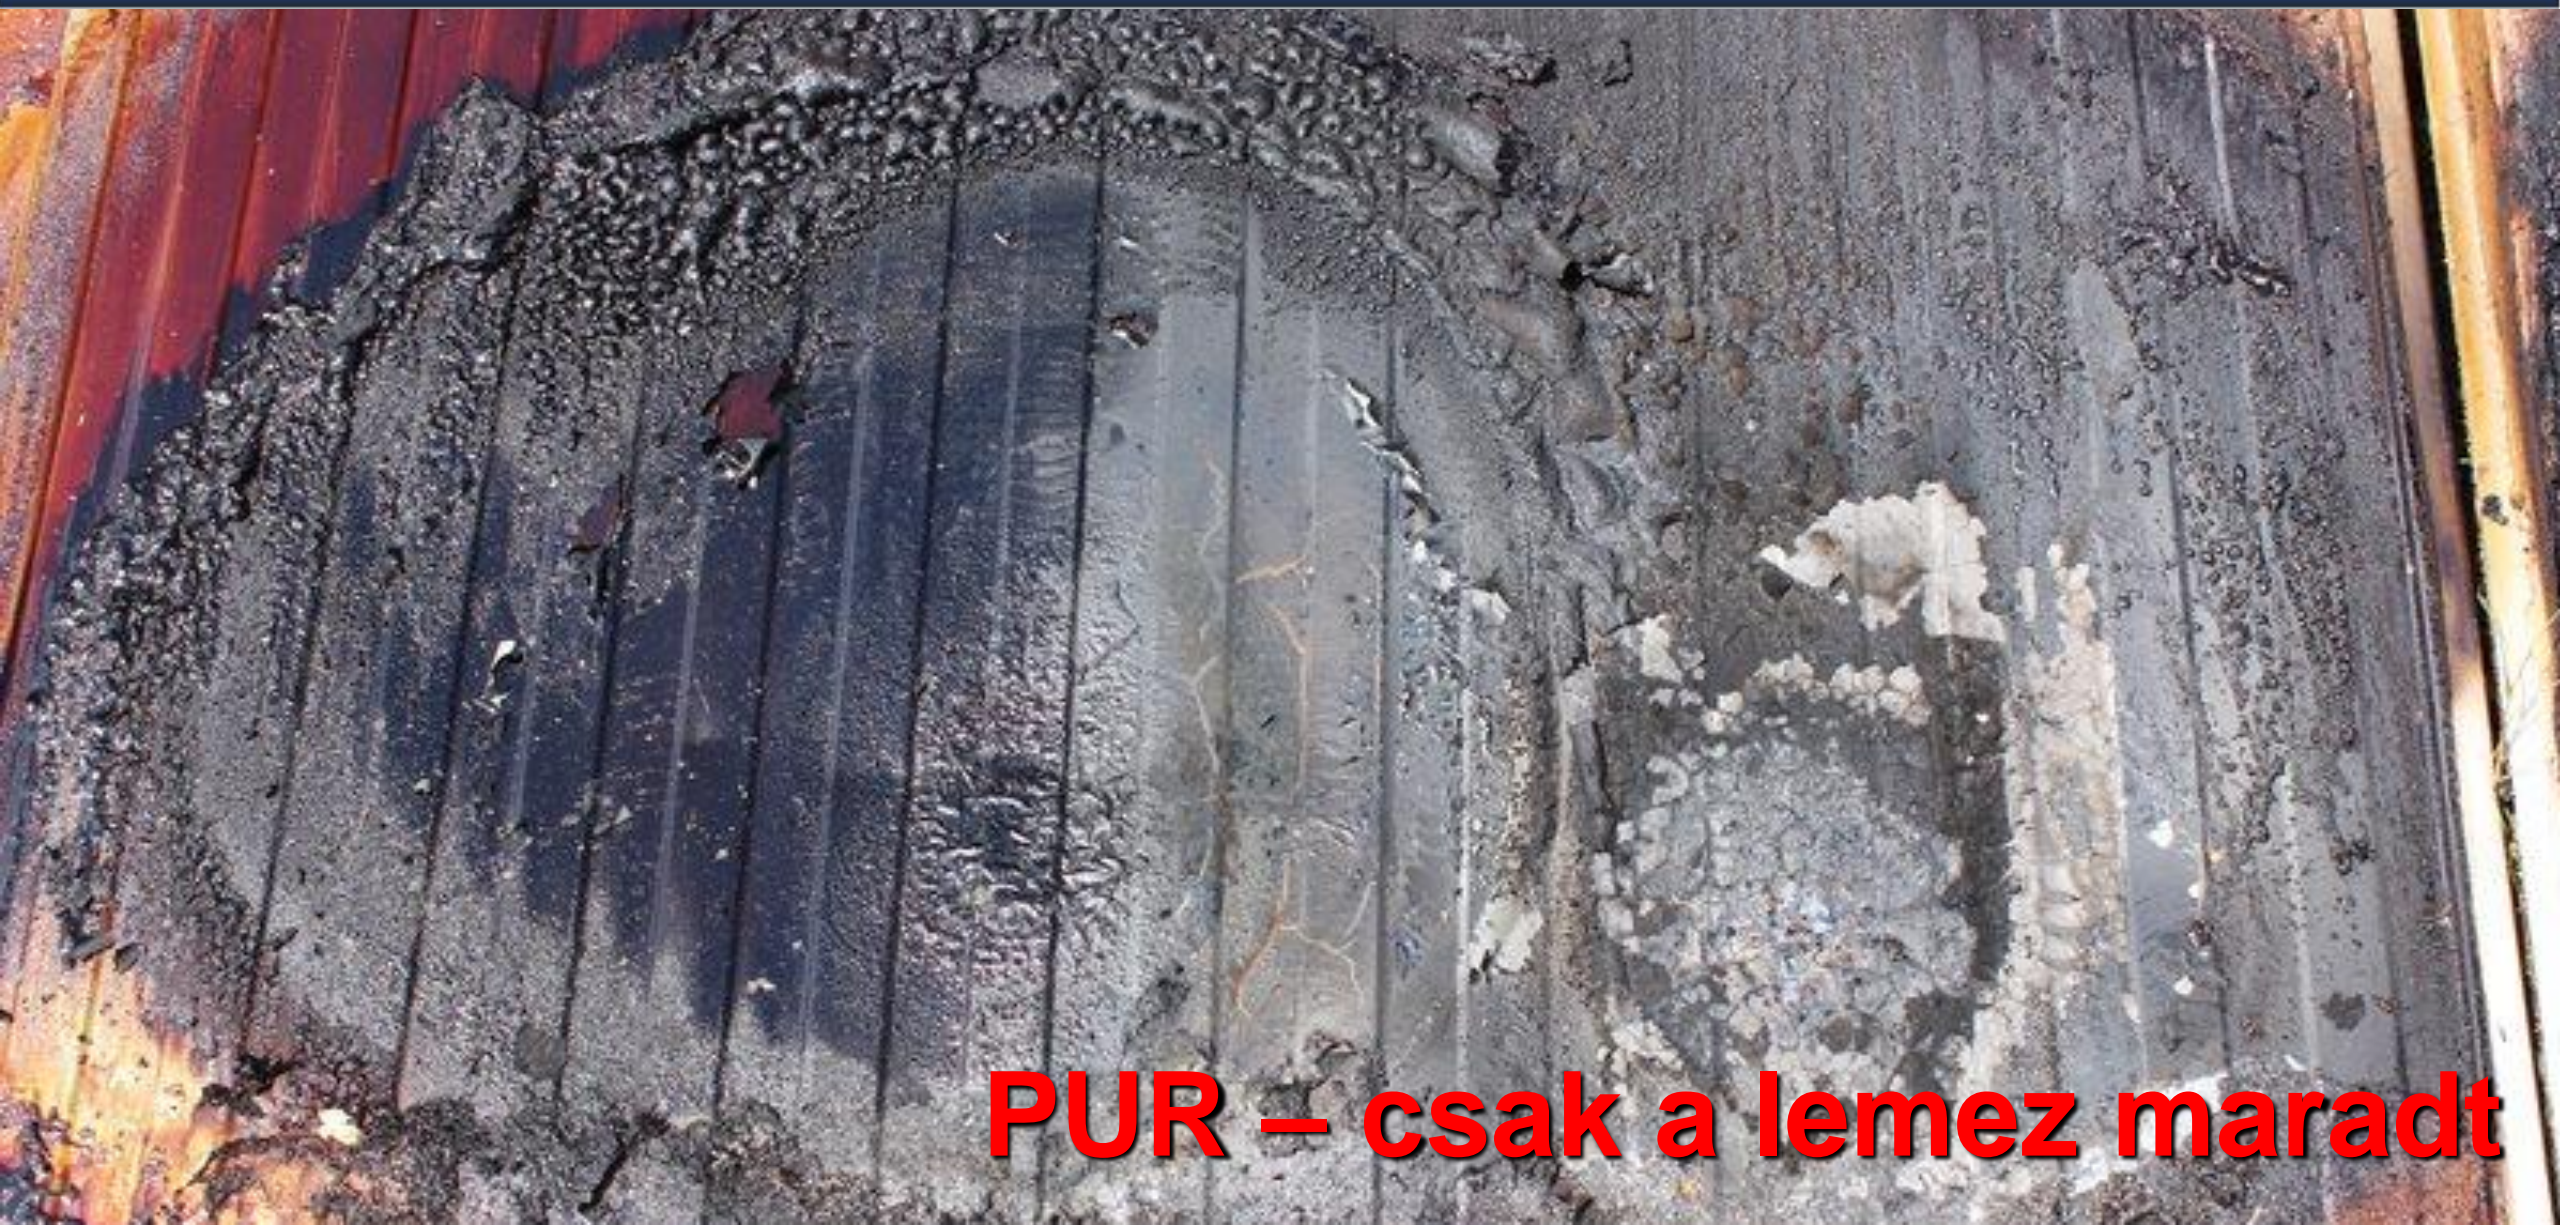
PIR B2 - szenesedett

Kis láng a hőszigetelt falakra

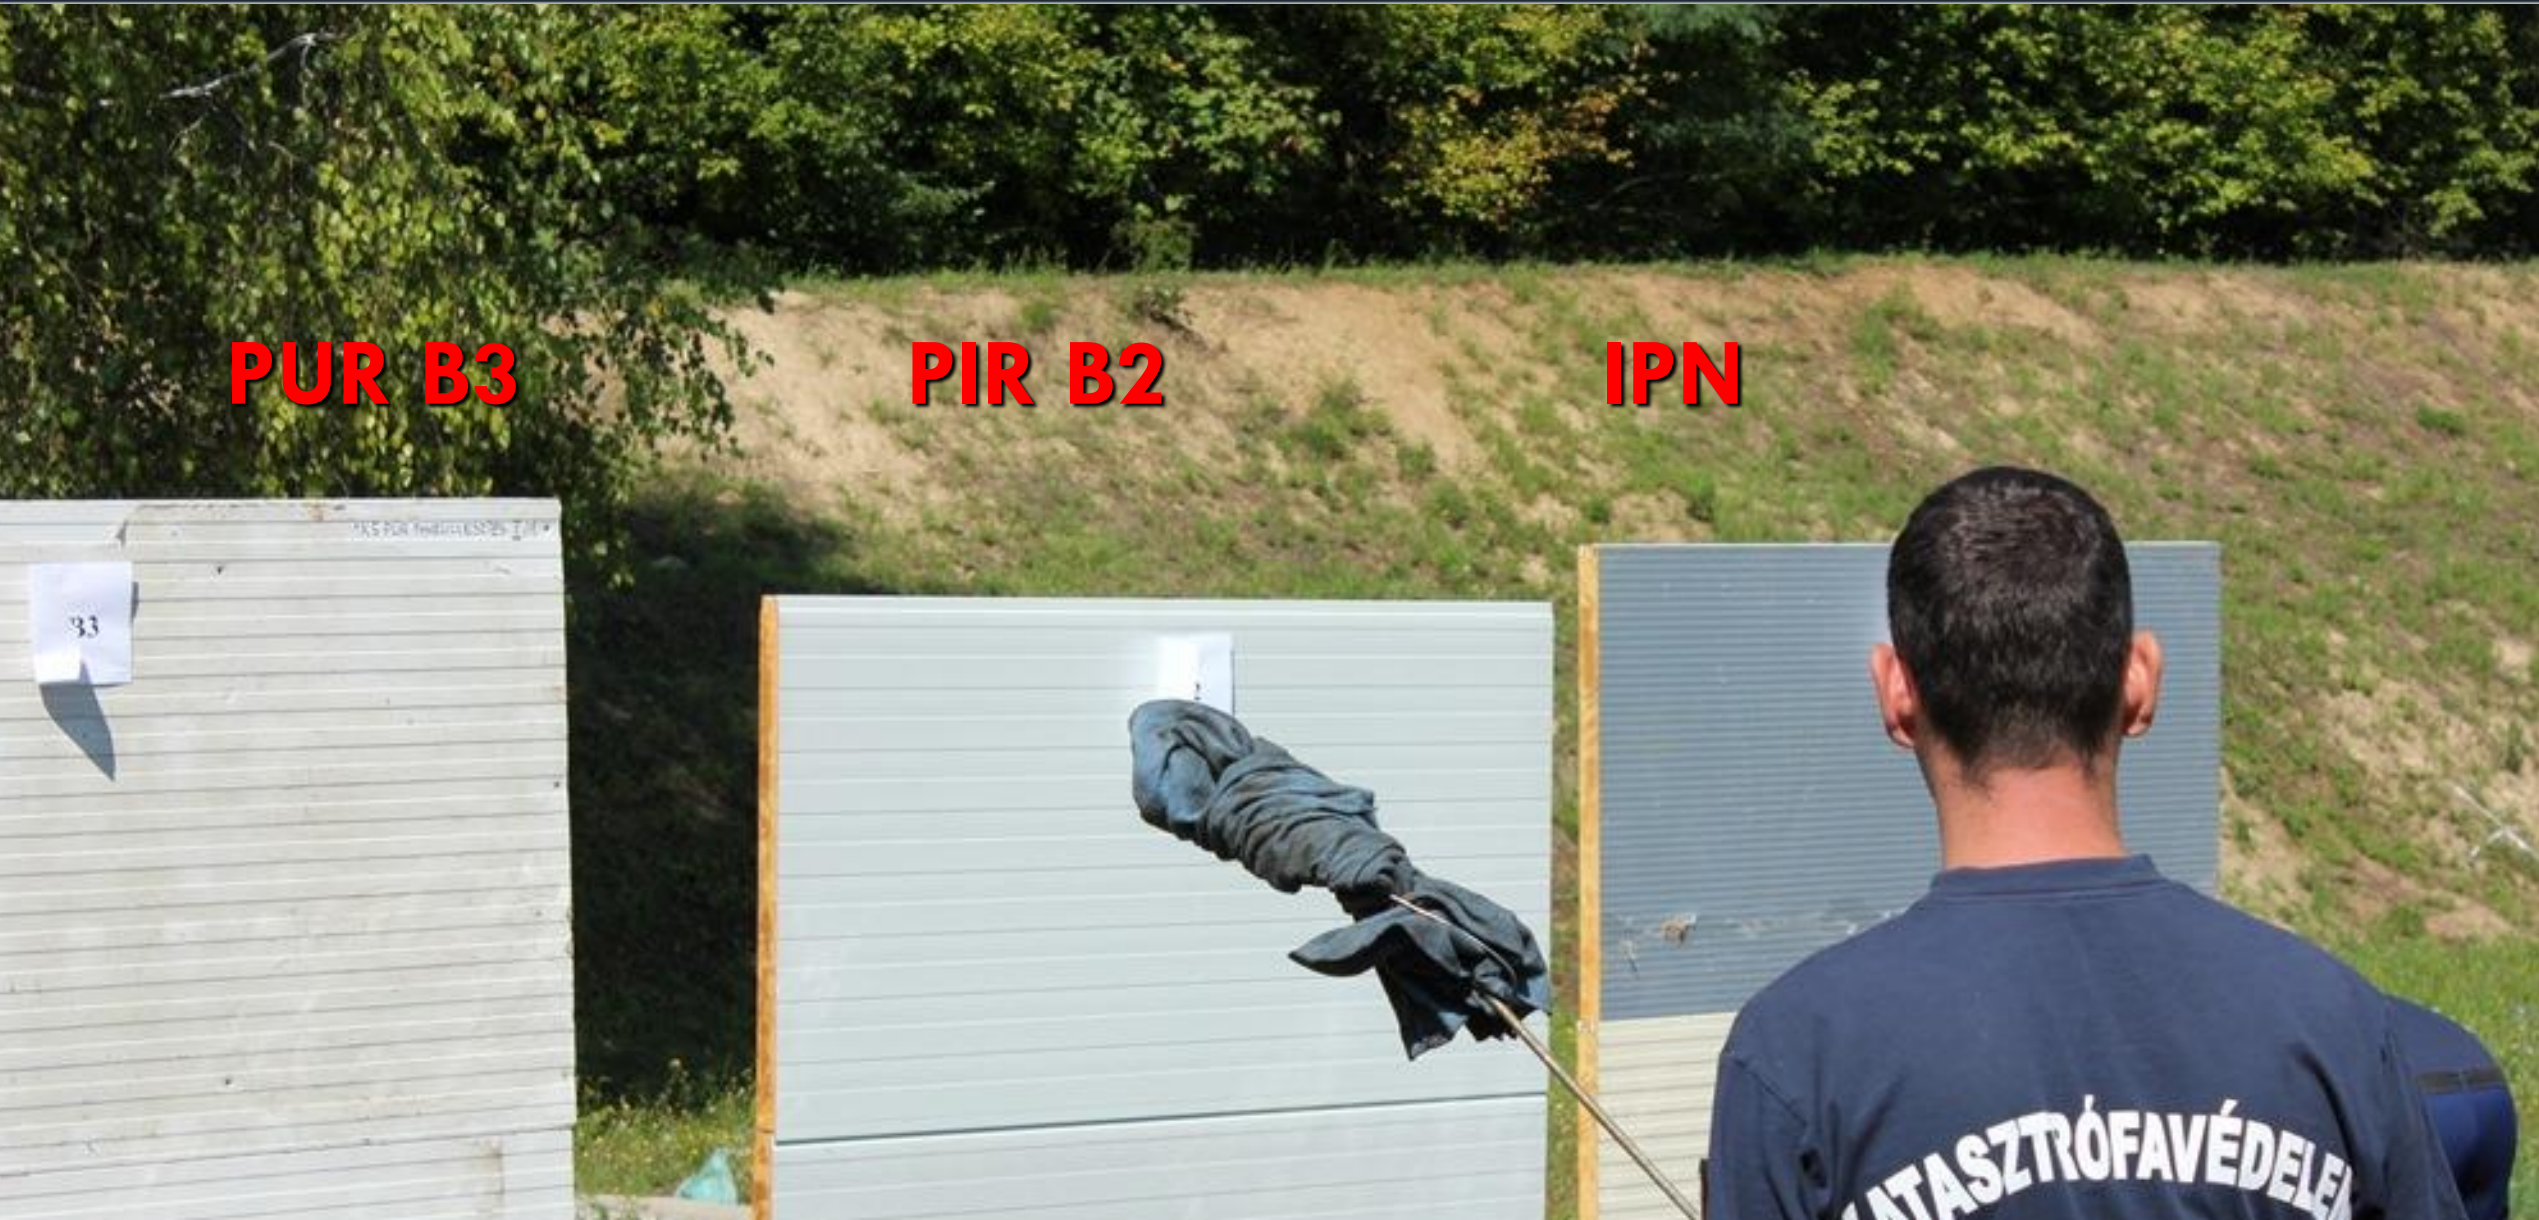
55. mp lezuhan a PUR

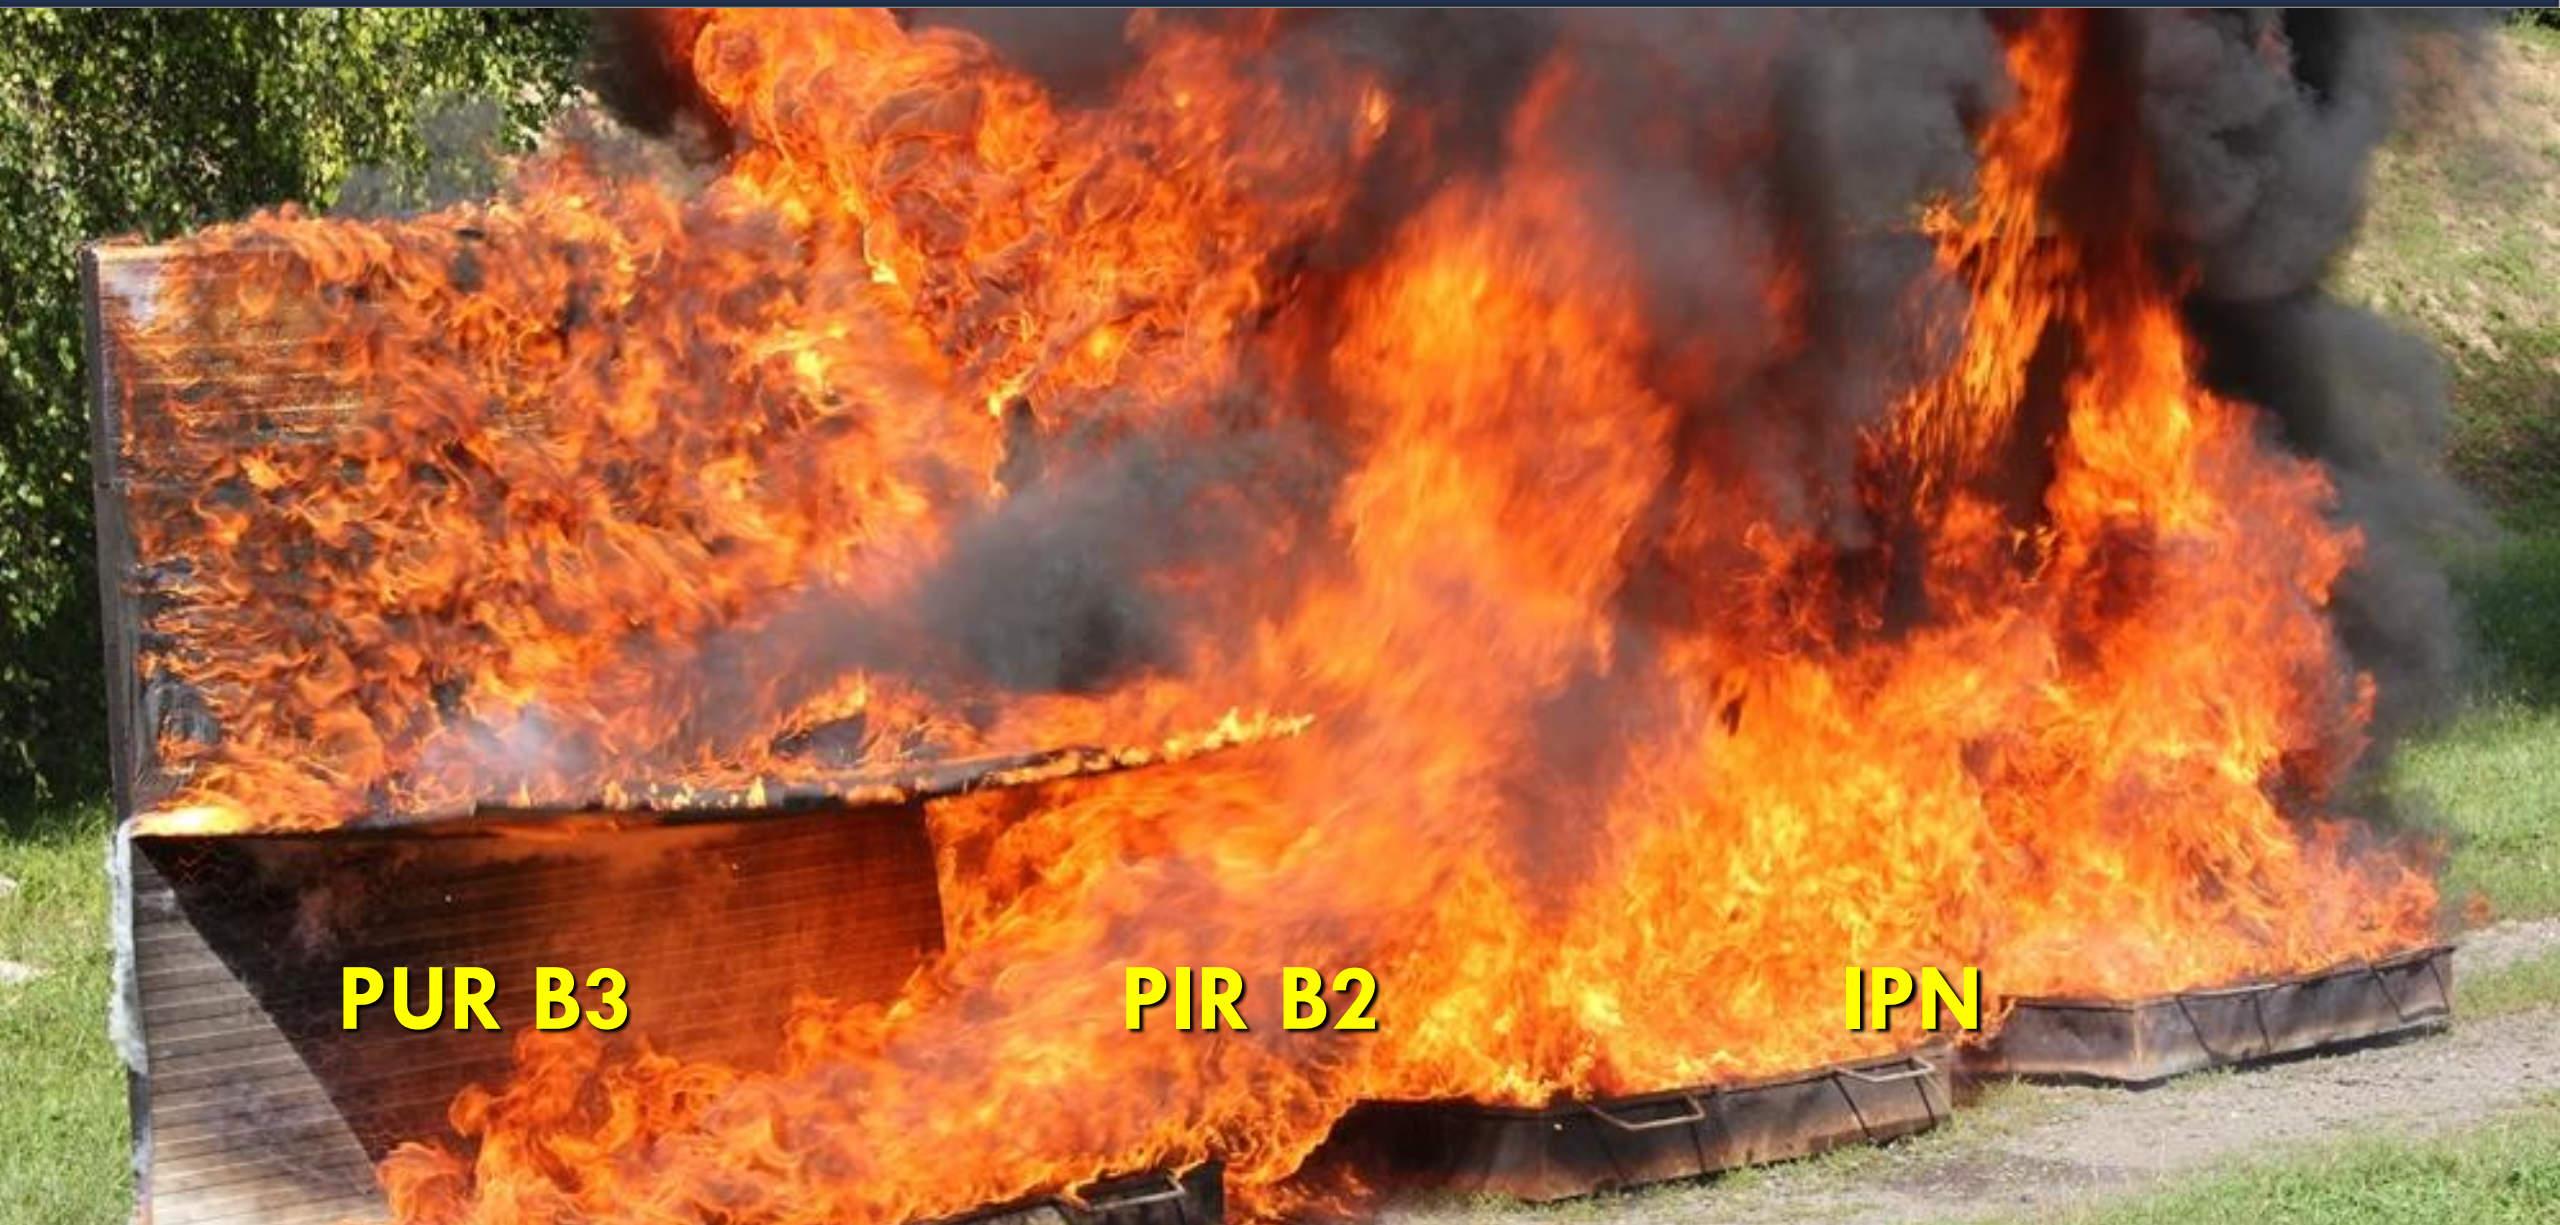
PUR ég, lezuhan a PIR, 1,07
