Szendvicspanel falak tűzzel szembeni ellenállása

Csarnoképületek tüzei

I. Hőszigetelők vizsgálata

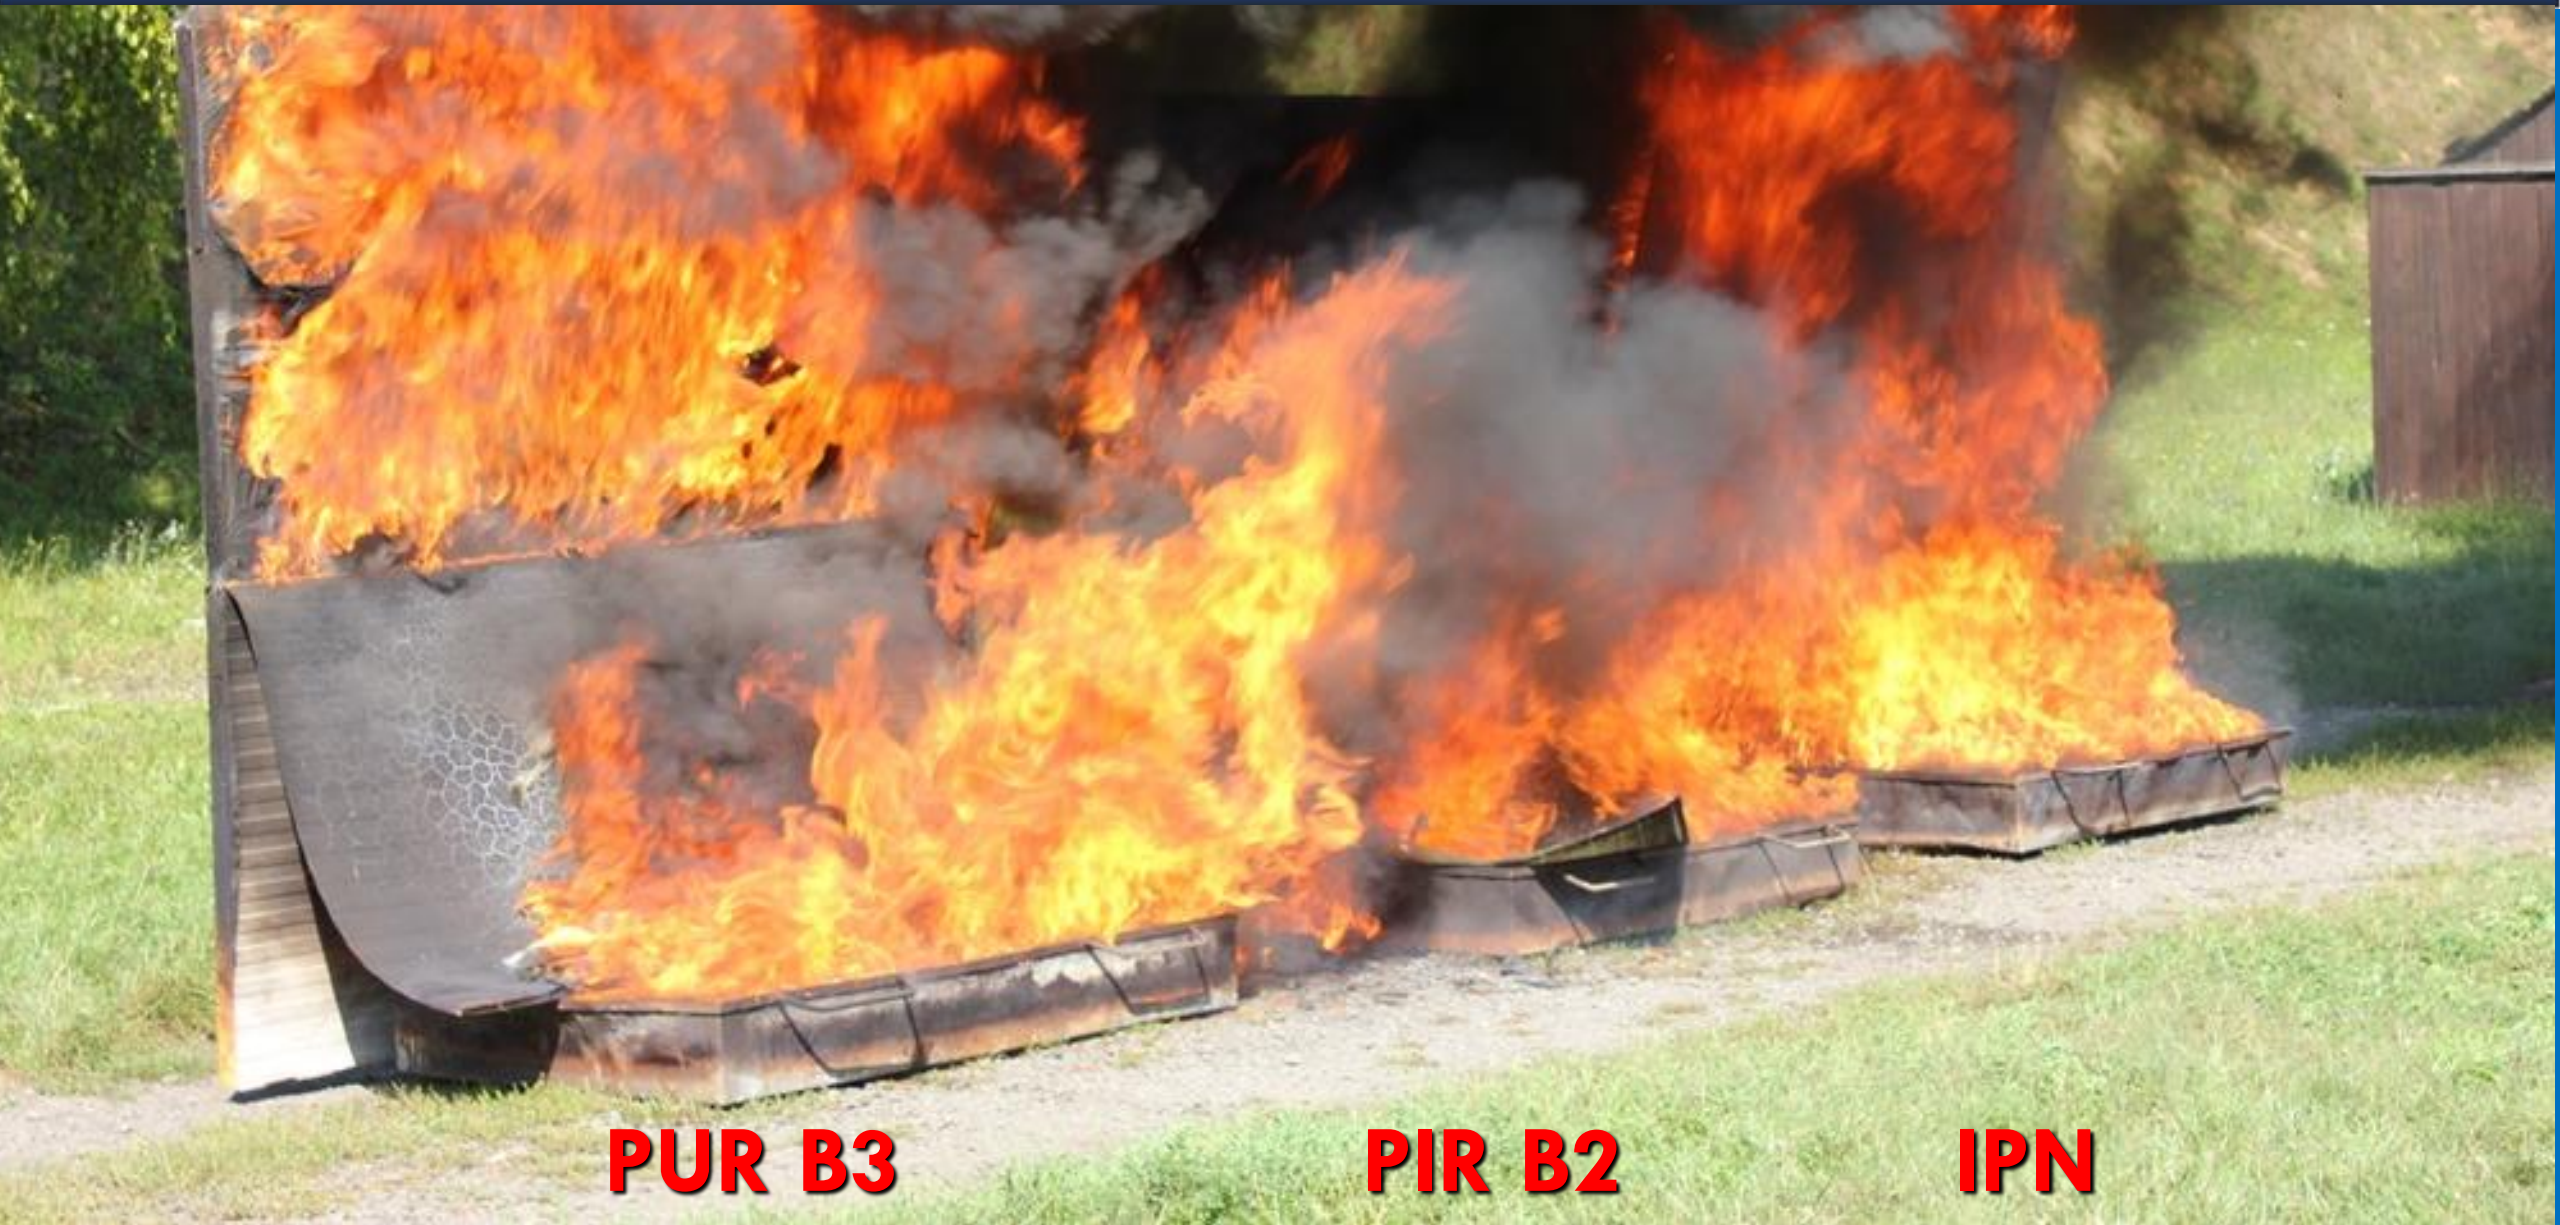
A PUR ég, a másik kettő nem

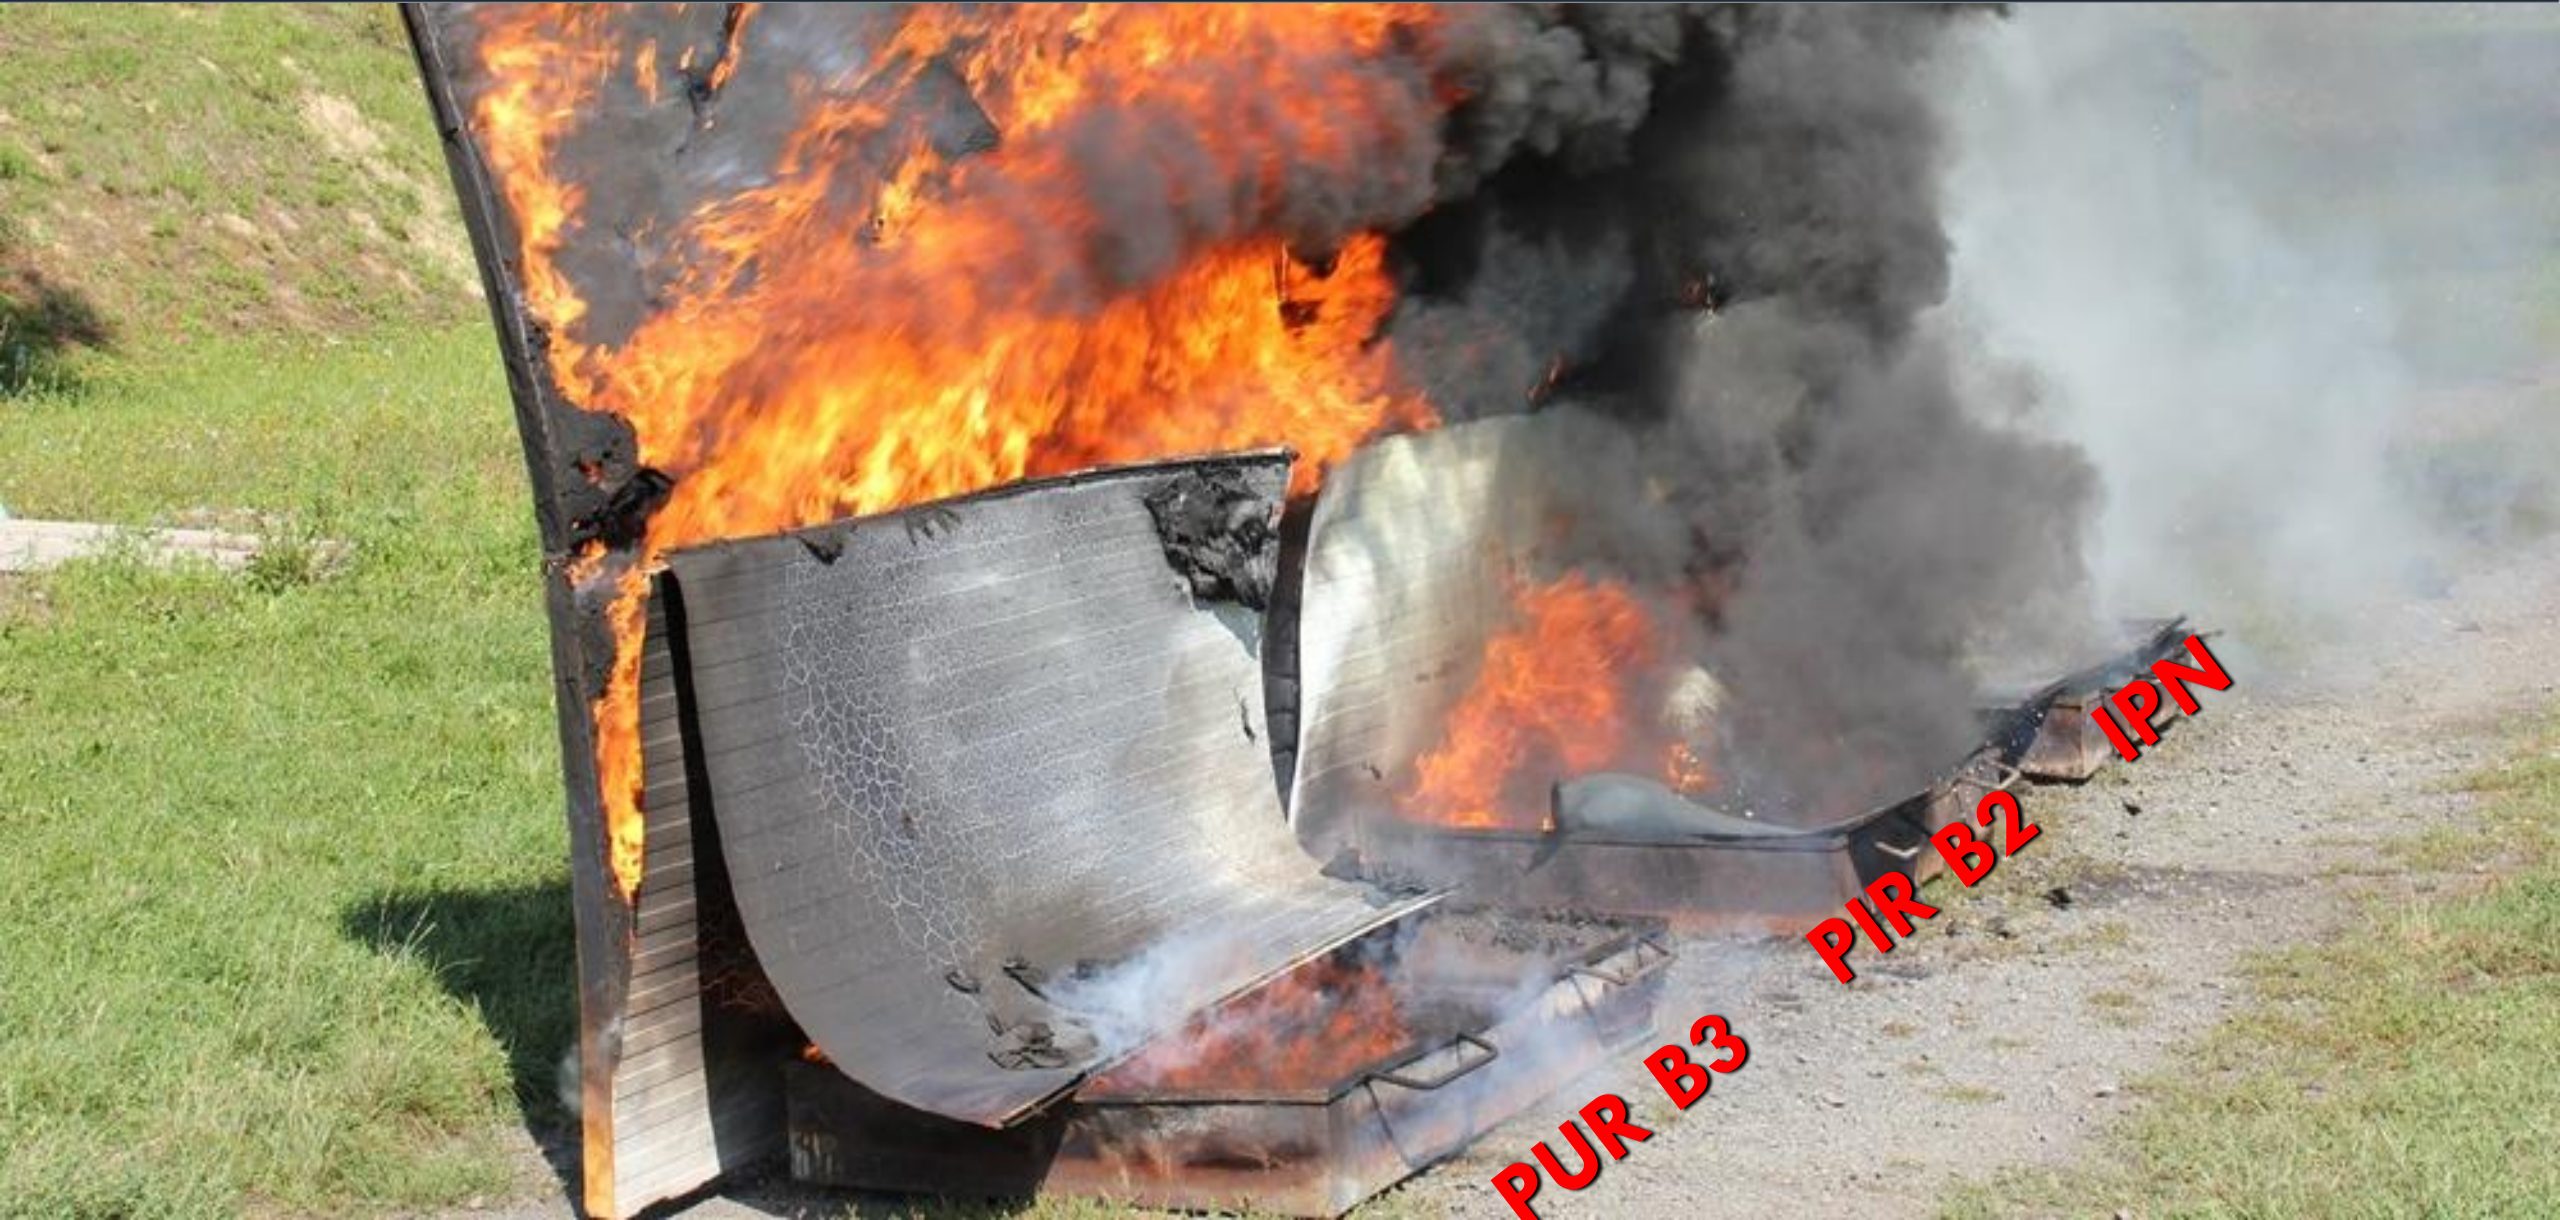
A PUR ég

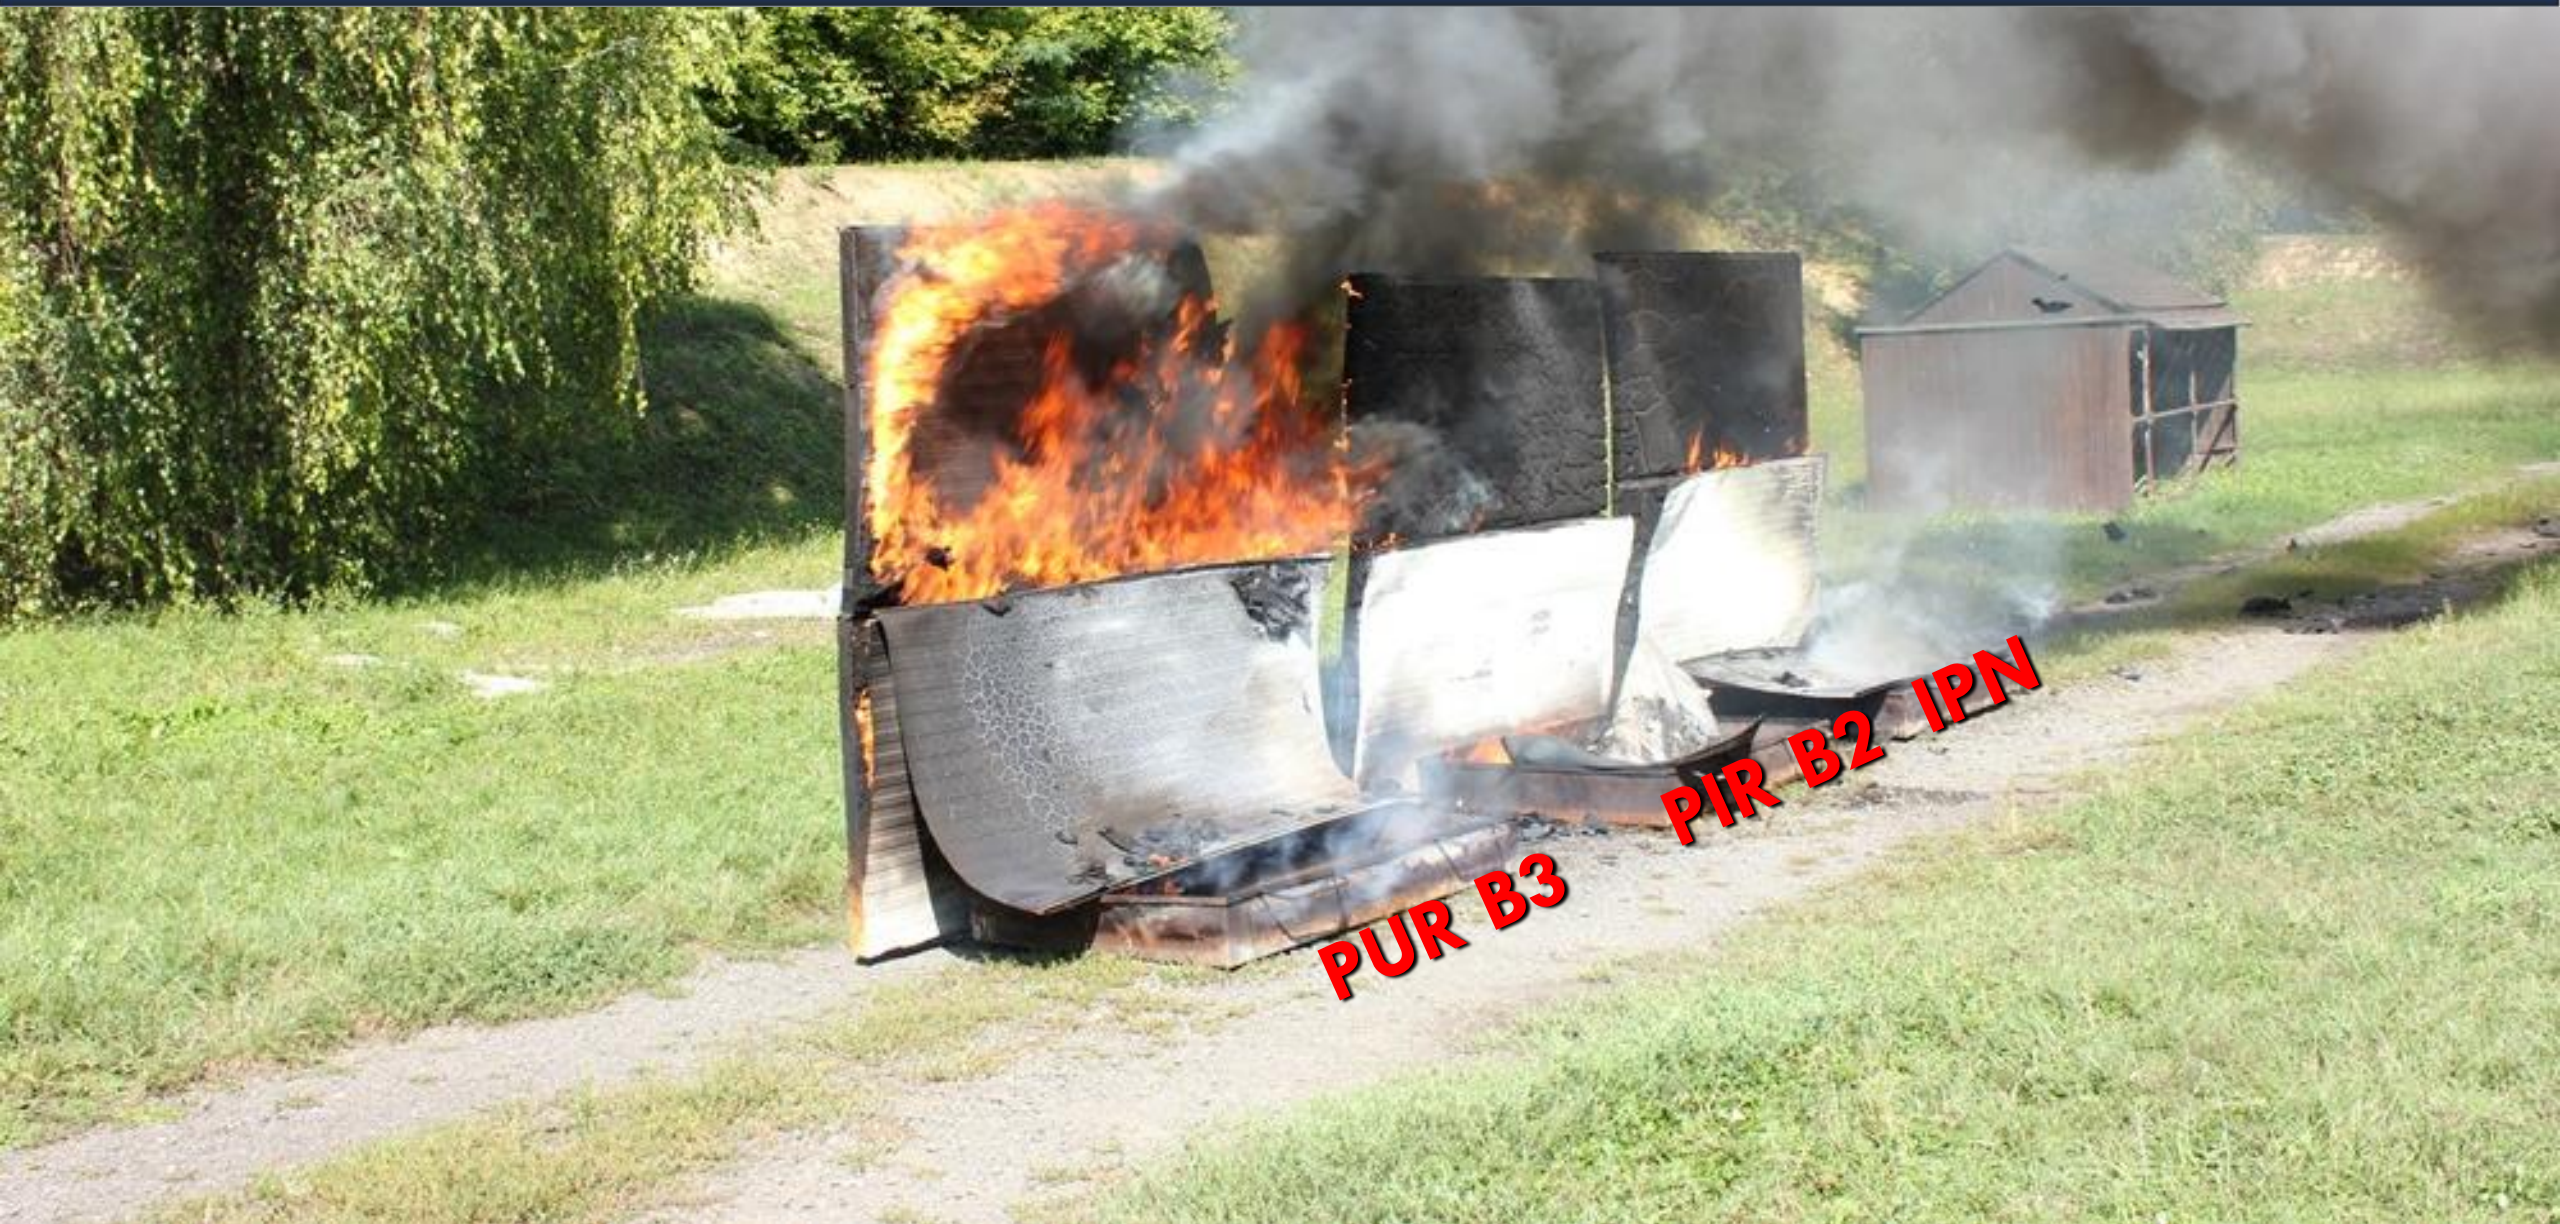
Elváltóságok a paneleken

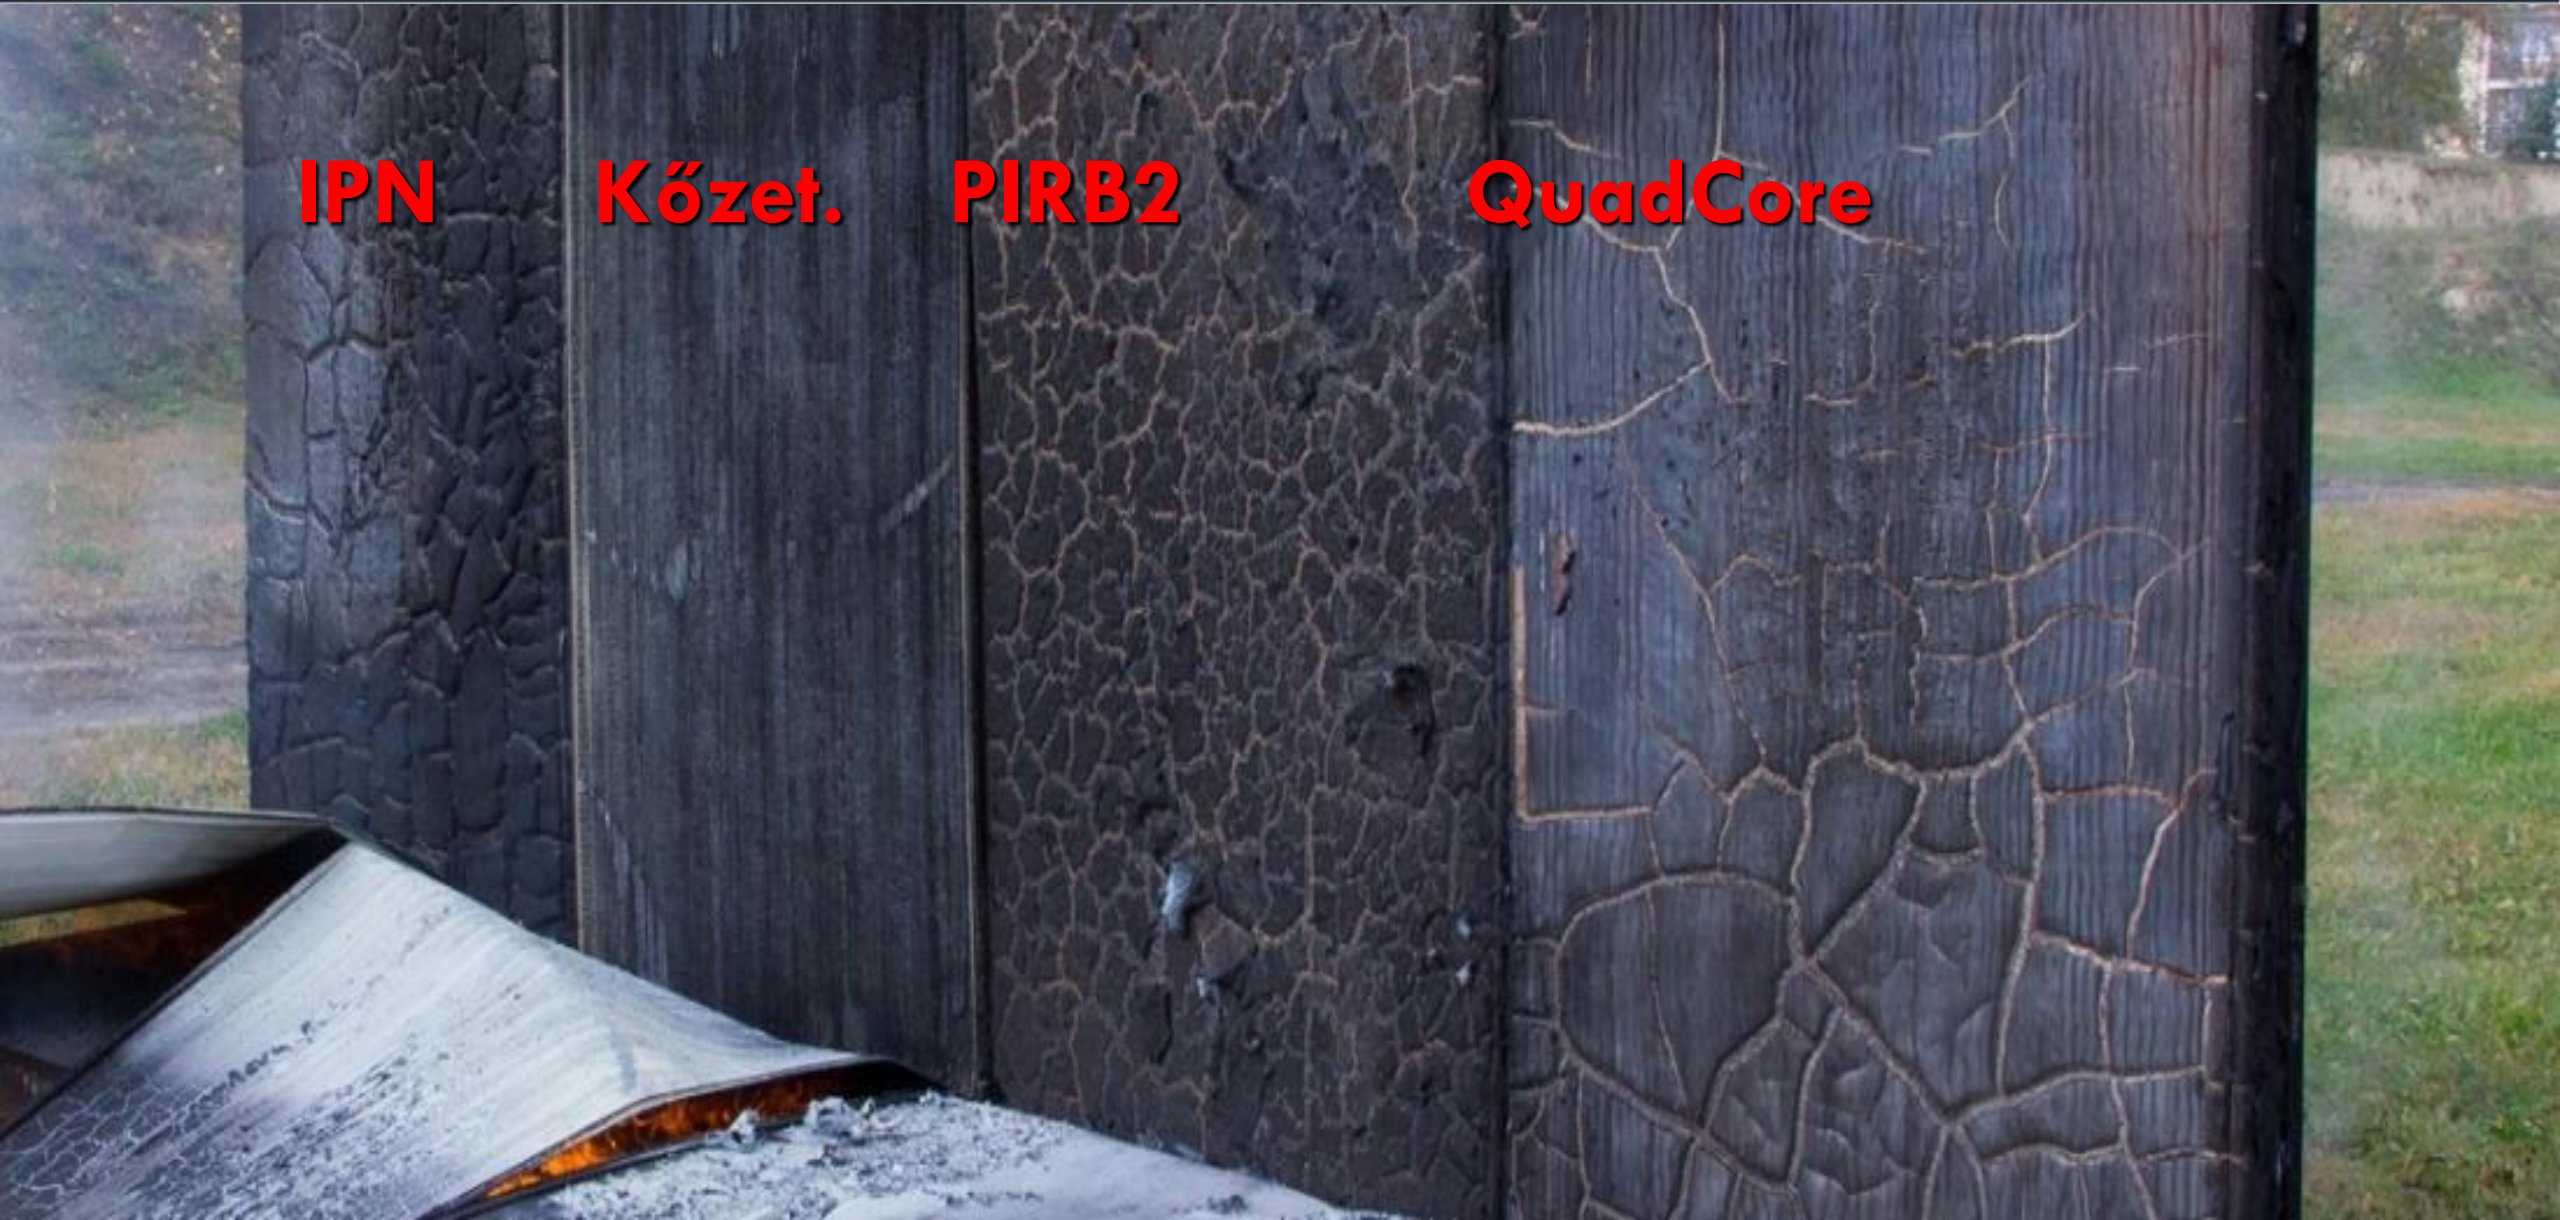
Repedéstérkép

IPN, QuadCore = púposodik, szenesedik + felületi repedések (lásd. Repedéstérkép,)

Repedéseinek mélysége, sűrűsége mutatja a védelmi képességet és a tömegveszteséget, ami a füstfejlődésben, az égéshőben és a toxicitásban is megmutatkozik.

PIR 10 cm repedések, végig károsodás, égési pernye látható.

IPN repedéstérképe kb. 20 cm, mélysége a nagy lánghatásnál 2 cm-es, felfelé csökken.

QuadCore repedések kb. 30-35 cm, nagy lánghatásnál 1-3 mm mélységűek, a panel felső harmadában alig érzékelhető.

kőzetgyapot egyenletesen fekete kormozódás, felületén repedések nem alakultak ki, a lapok egymástól kissé elváltak.

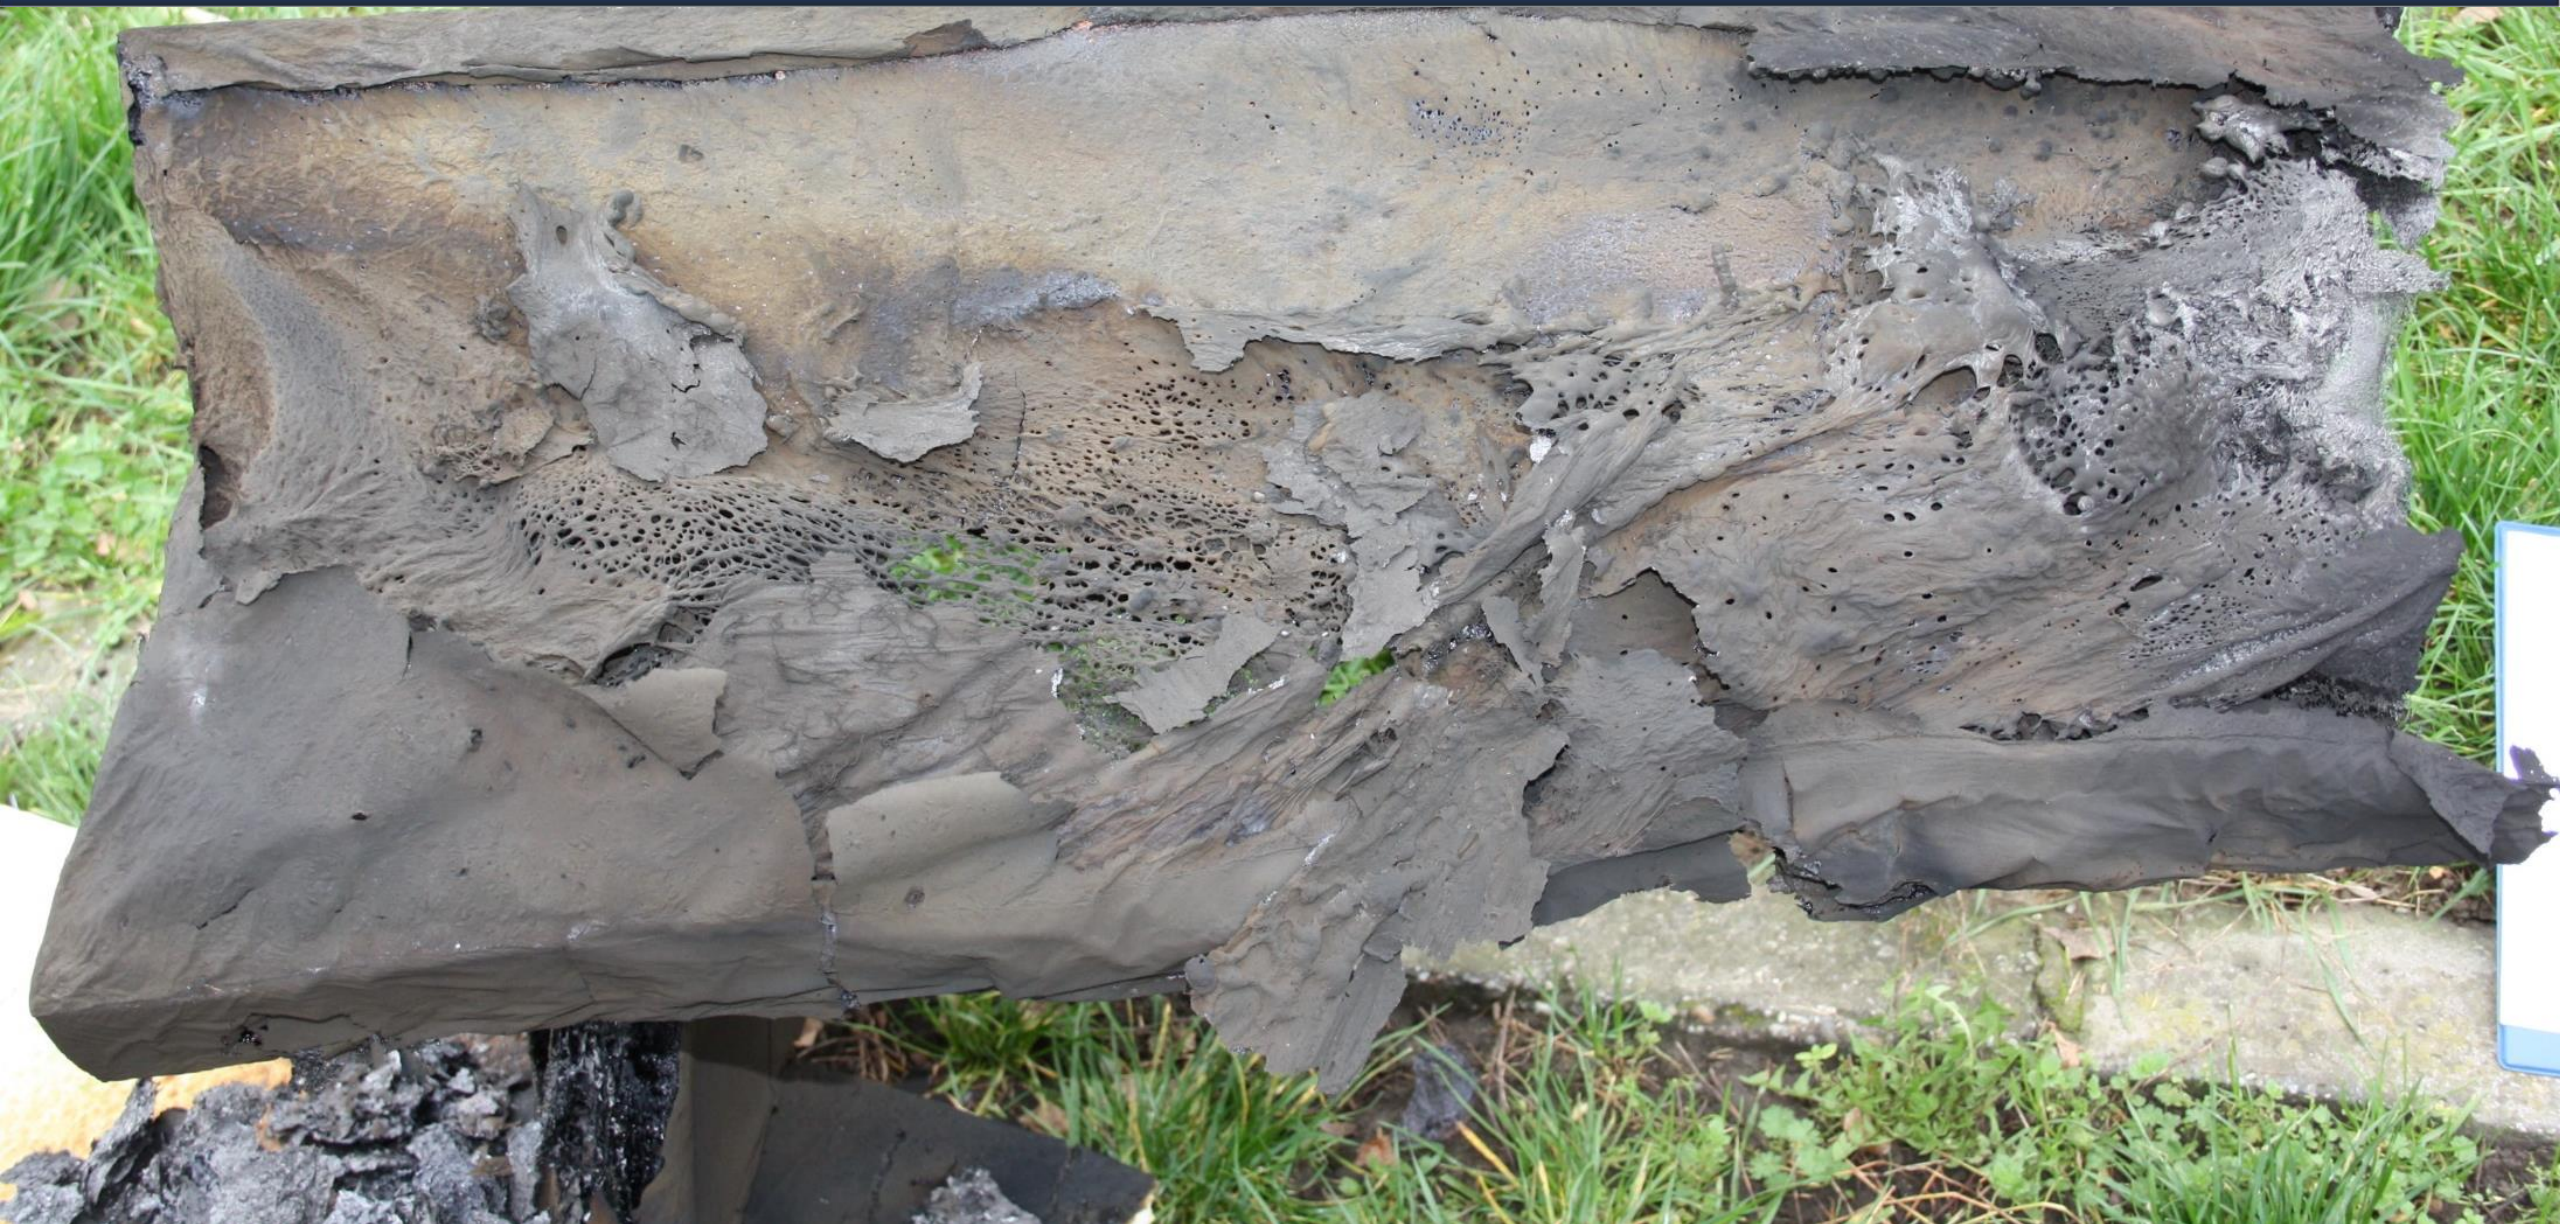
Leégéstérkép – PUR

PUR = befelé ég (lásd. Leégéstérkép)

PUR végigég,

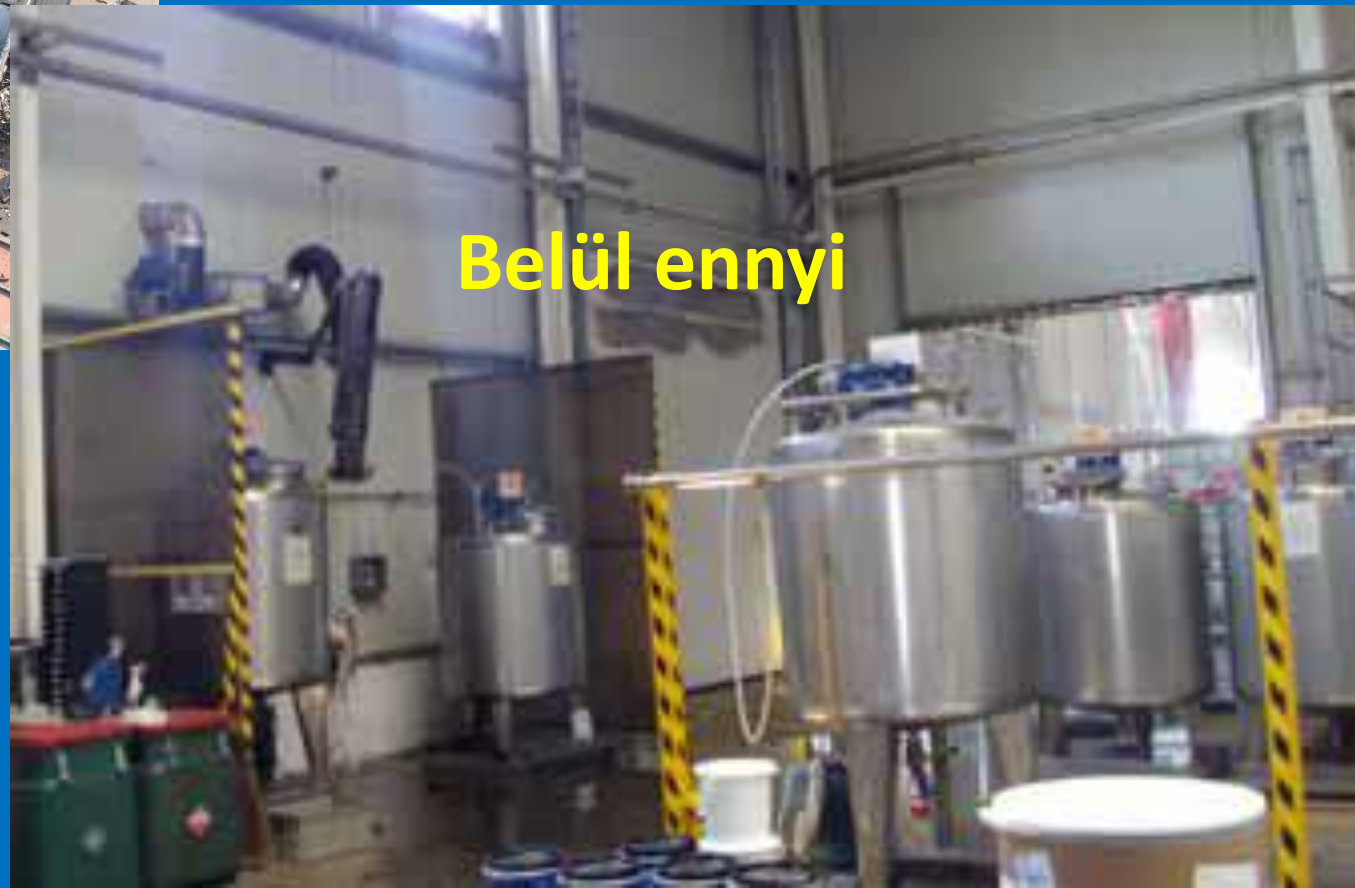
Nyírbátor

Ahol nem
égett le

Óriási hőterhelés - Nem égett le!

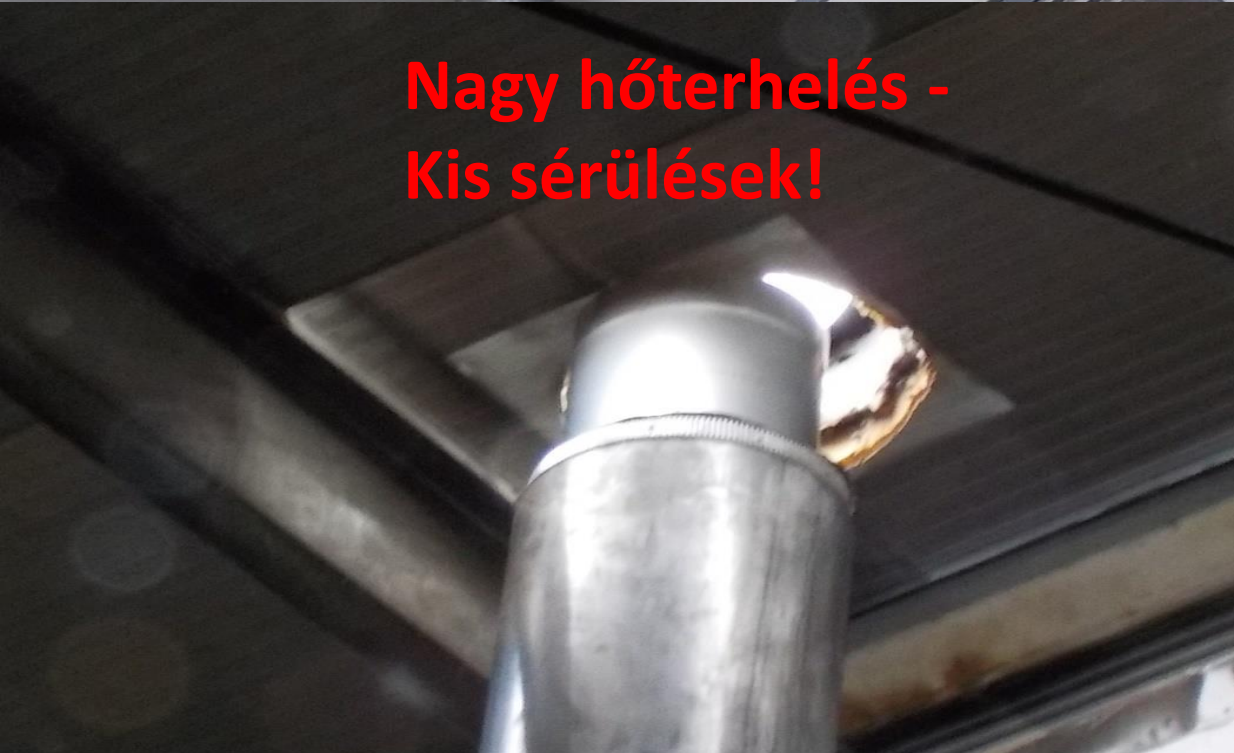
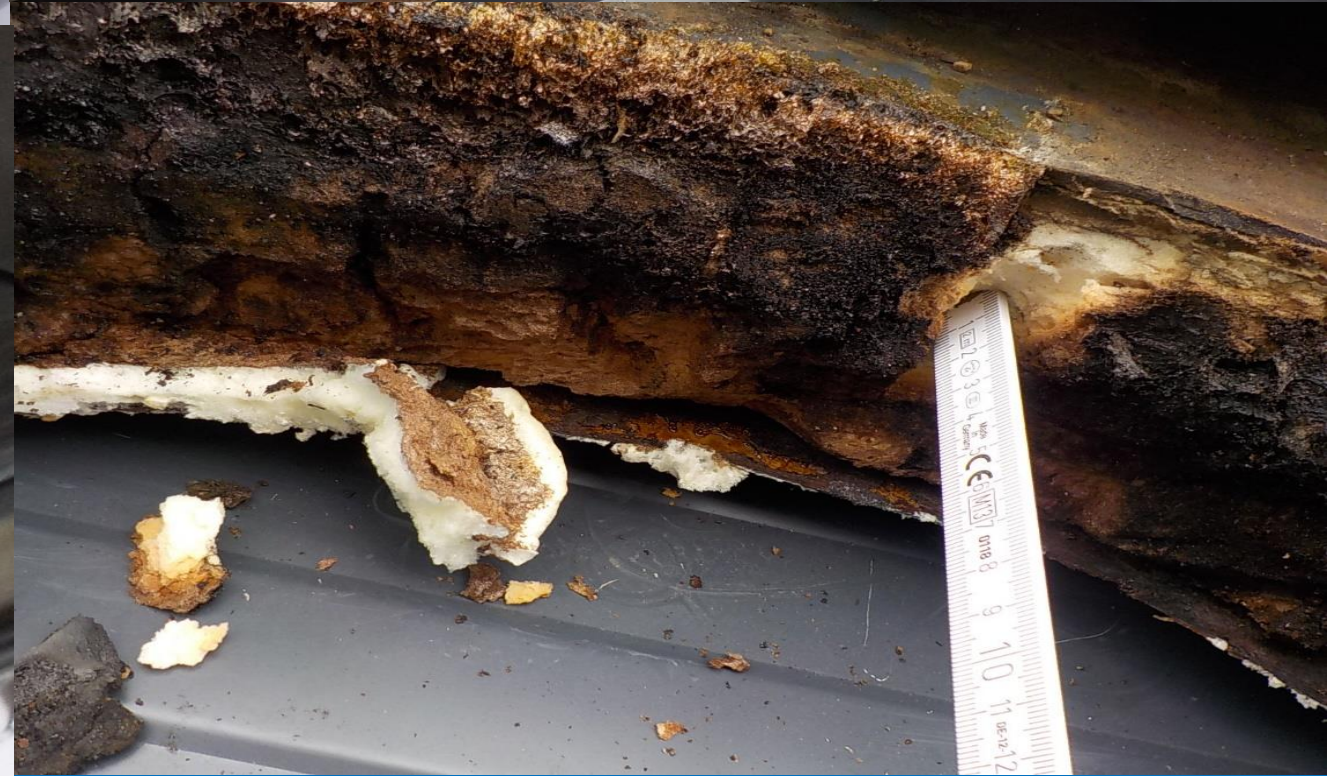
**Nagy hőterhelés -
Kis sérülések!**
